## Miljøteknisk Rapport

30. oktober 2007

Vedrørende klage over røggener  
forårsaget af fyringsanlæg på ejendommen

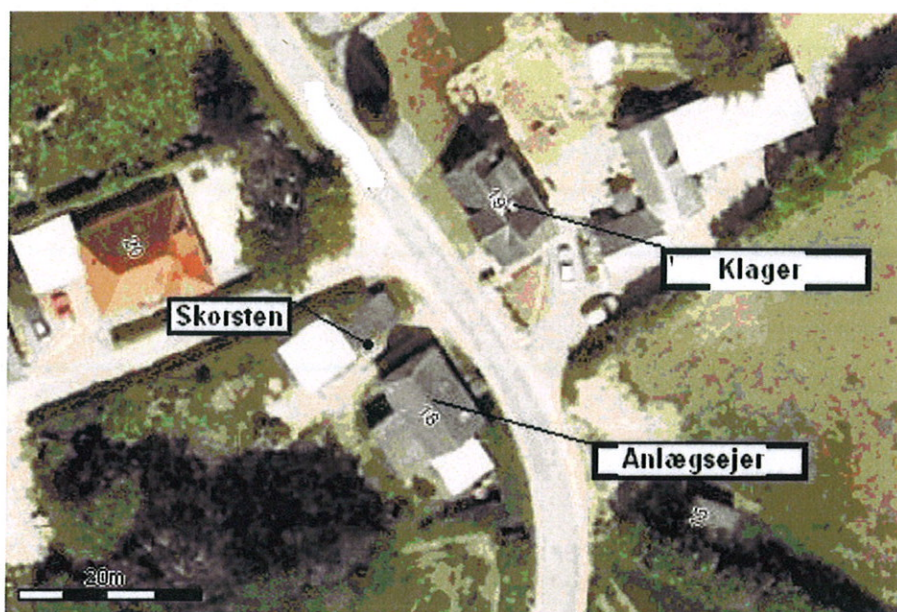
Fig. 1 – Luftfoto over området [REDACTED]

Den indbyrdes placering af skorsten på [REDACTED] og klagers ejendom på [REDACTED] fremgår af fig. 1. Afstanden mellem fyringsanlæggets skorsten og klagers bolig på ejendommen [REDACTED] er 15 – 20 meter.

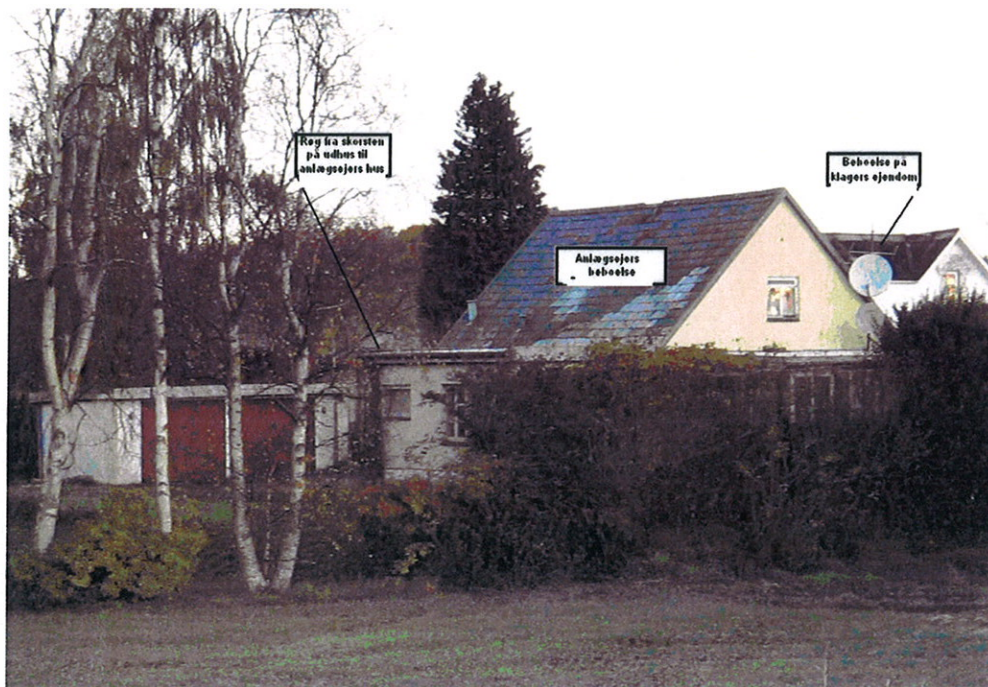
Fig. 2 - Placering af skorsten på *anlægssejerens ejendom* (Set mod nord)

[REDACTED] varmforsynes fra ejendommens fastbrændselsfyrede kedelanlæg, som er placeret i fritliggende udhus nordvest for ejendommens stuehus. Fyringsanlæggets skorsten skønnes at være etableret i en højde på ca. 3 meter over terræn og ca. 0,5 meter over udhusets tag.

MO blev også gjort opmærksom på at skorstensforhold som med den nuværende højde af skorstenen (som er afsluttet flere meter under tagryg på både ejers og klagers bolig og som kun rager ca. 0,5 meter over tag på bygning/udhus hvor anlægget er placeret) er helt utilstrækkelige til at sikre en

Den i forhold til bebyggelsen meget lave skorstenshøjde giver røgnedslag i området. Dette sammen med den korte afstand til omboende vil uvægerligt påføre ejendommen [redacted] generende og uacceptable røgpåvirkninger ved vestlige vindretninger.

De sekundære årsager til røggenerne er, at røgen fra anlæggets skorsten udledes i lav højde i turbulensfeltet fra bebyggelsen samt at afstanden mellem skorstenens placering på [REDACTED] og beboelsen på ejendommen [REDACTED] er meget kort. Herved fås røgnedslag i området og der opnås ikke en tilstrækkelig god fortynding af røggasserne.

- Etablering af skorstensforhold så røgen kommer fri af bygningsturbulenserne således at røgnedslag undgås og røgpåvirkningen af området derved begrænses.
- Undlade at benytte fastbrændselsanlægget ved vestlige vindretninger f. eks. ved genetablering af et oliefyret kedelanlæg til brug ved de "kritiske" vindretninger.

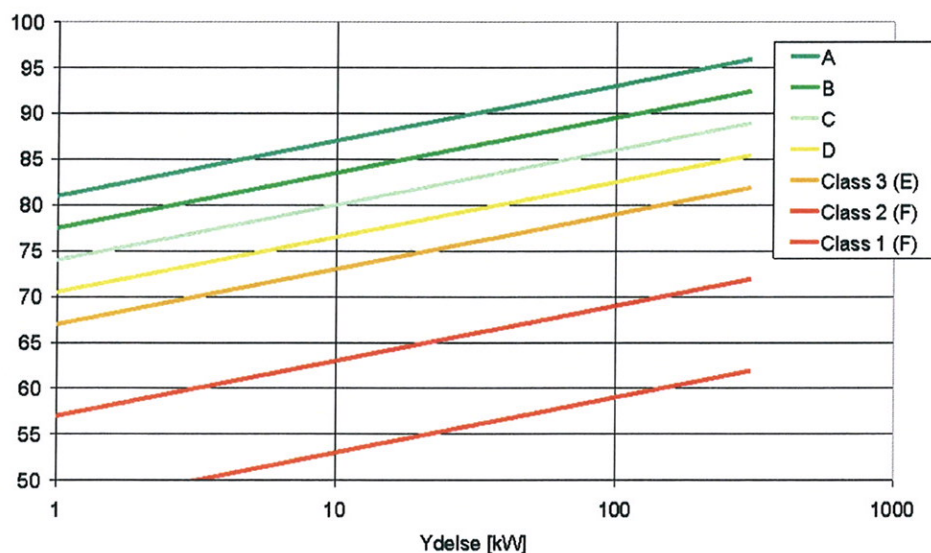
Fig. 3

Det skal her bemærkes, at kravet til virkningsgrad for en ny 20 kW biobrændselskedler blot skal være på ca. 75 %, hvilket ikke er særligt højt (svarer ca. til en "Class 3 E". Se fig. 3.

En øget skorstenshøjde der fører røgudledningen op over bygningens turbulensfelt (figur 3), vil sammen med en minimering af røggasudledningen (optimal fyring) kunne reducere røggenerne i området betydeligt.
