**Danmarks Miljøundersøgelser**  
Aarhus Universitet

Faglig rapport fra DMU nr. 631, 2007

# Biologisk vurdering og effektundersøgelser af faunapassager langs motorvejsstrækninger i Vendsyssel

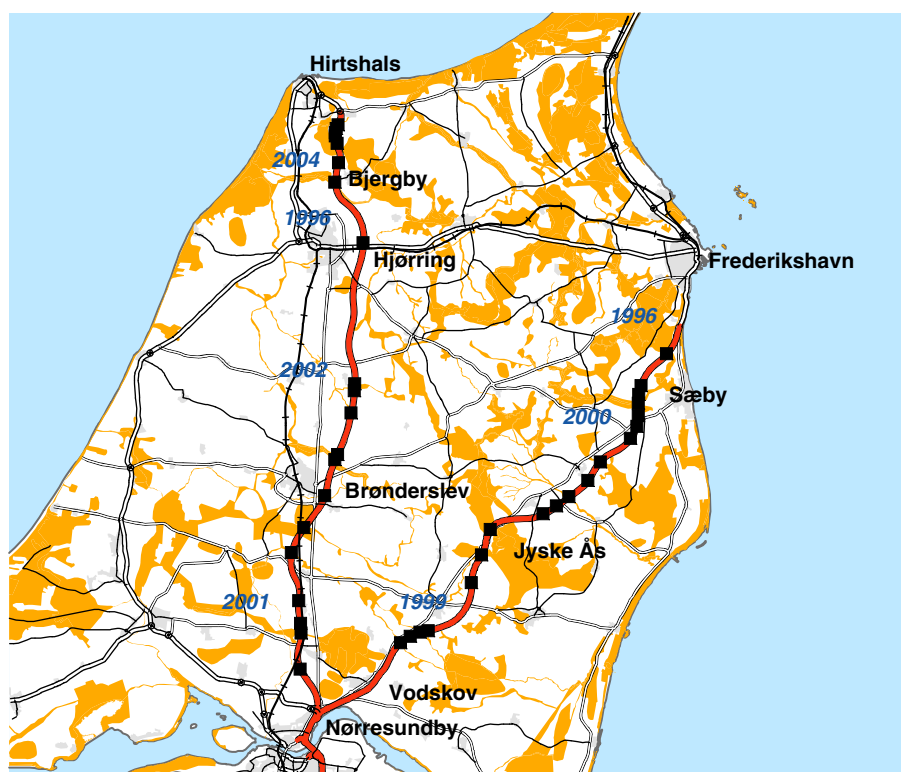
**Figur 1.** Økologiske forbindelseslinjer i Vendsyssel markeret med gult (efter Nordjyllands Amt 2002). De to motorvejsdelstrækninger er indtegnet og etapevis angivet med stednavne og indvielsesår. De sorte firkanter angiver faunapassagernes placering på delstrækningerne.

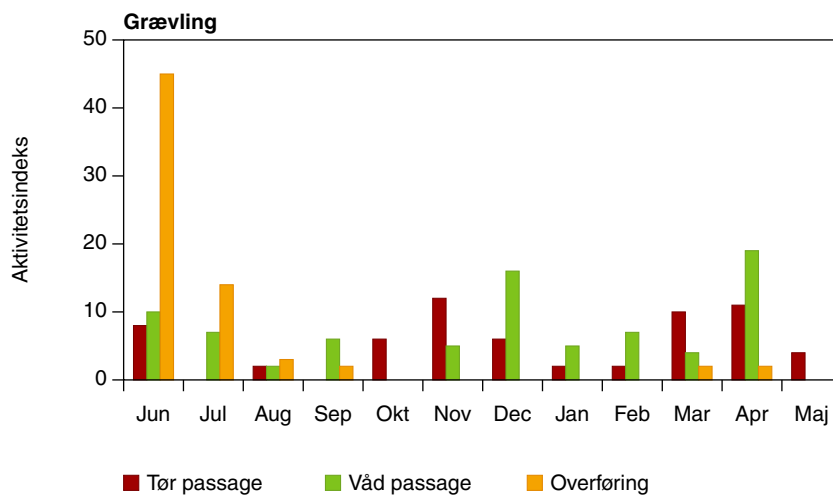
**Figur 7.** Aktivitetsniveau for grævling gennem året på de forskellige faunapassagetyper.

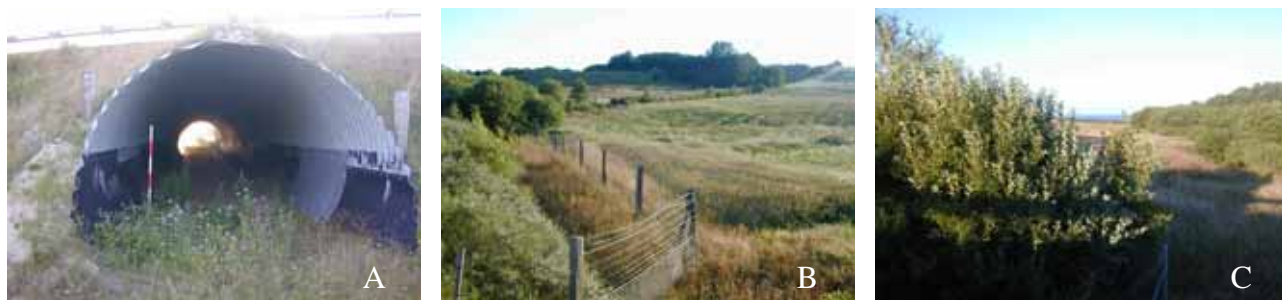
**Figur B2.** A: Sulbæk, tørpassagens vestlige åbning. B: Det omgivende landskab mod sydvest. Bevoksning på indersiden af vildtheget. C: Det omgivende landskab mod øst.

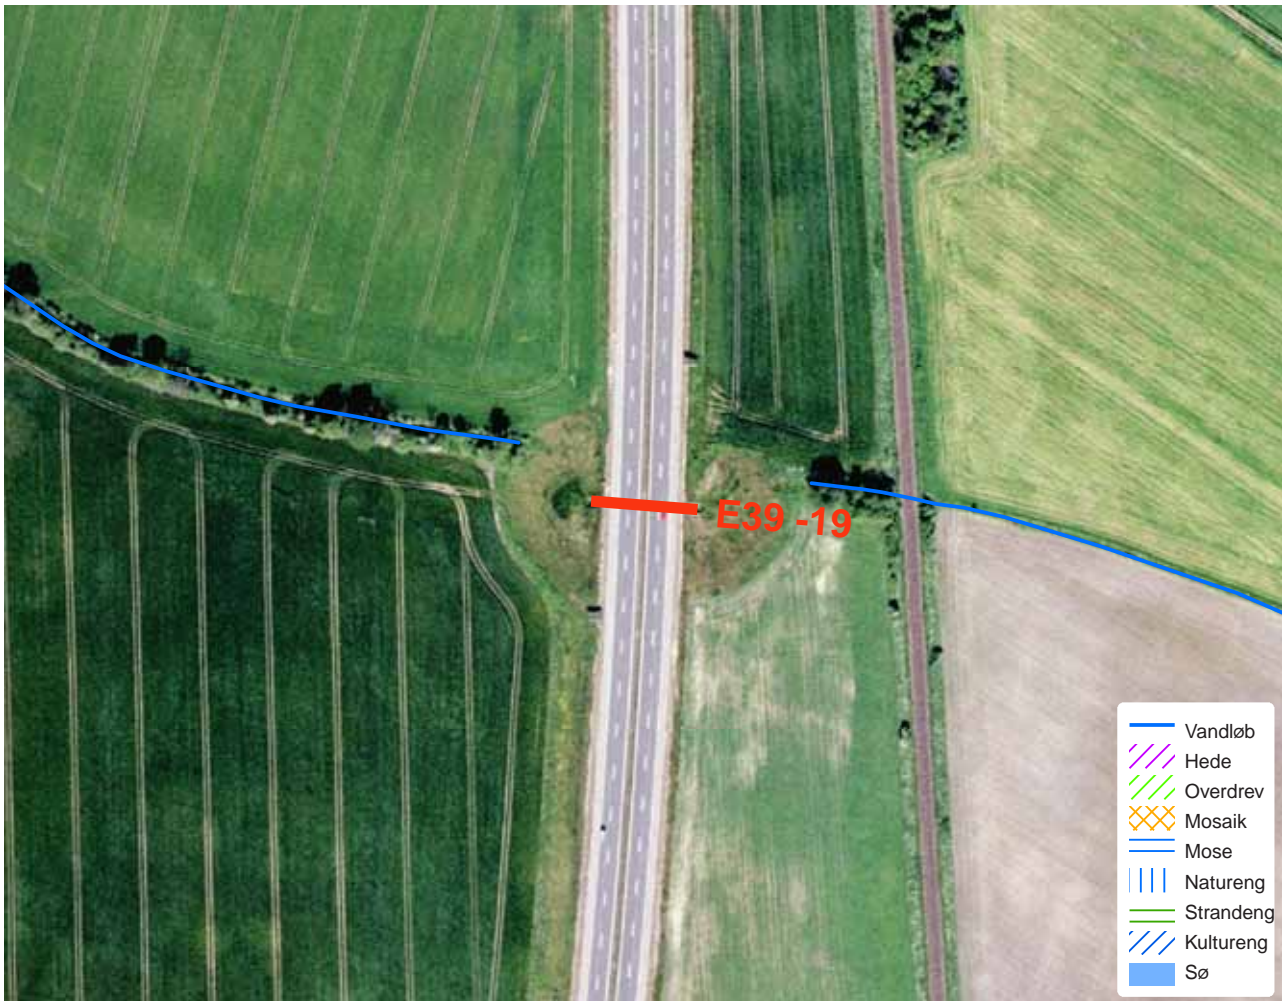
*Type, dimensionering og omgivelser:* Underføring E39 - 19 er en tørpassage (Figur B3). Den er opført af betonelementer og har kvadratisk form. Den er 40 m lang med en bredde på 3 m. Frihøjden er 3 m (Figur B4). Tunnelindekset er 0,23. Dens geografiske placering fremgår af Figur B56.

**Figur B3.** Placering af Vestbjerg underføringen. Beskyttet natur (§ 3-arealer) er indtegnet.

Underføringen er nedgravet under terrænniveau. Passagens åbning og bund forsøges holdt tørlagt med et pumpeanlæg. Motorvejen har gennemskåret et stendige, som nu danner ledelinje mod underføringens åbninger. Der er plantet træer og buske omkring indgangspartierne. Området omkring underføringen er opdyrket agerland. Ca. 100 m øst for underføringen løber jernbanelinjen Nørresundby - Brønderslev.

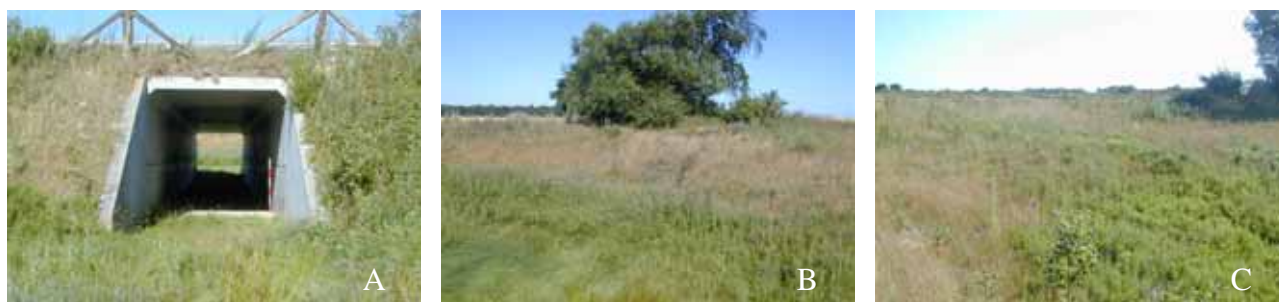
**Figur B4.** A: Vestbjerg, tørpassagens østlige åbning. B: Gammelt dige og dyreveksler mod nordvest. C: Mod nordøst en rest af et gammelt dige med jernbanelinjen Nørresundby-Brønderslev i baggrunden.

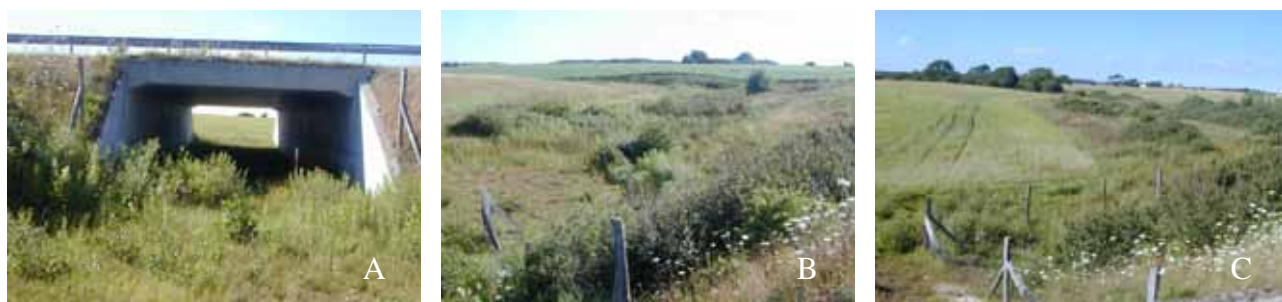
**Figur B6.** A: Dybvad, tørpassagens østlige åbning. B: Det omgivende landskab mod sydøst. C: Det omgivende landskab mod nordvest. Areal indenfor vildthejn under tilgroning.

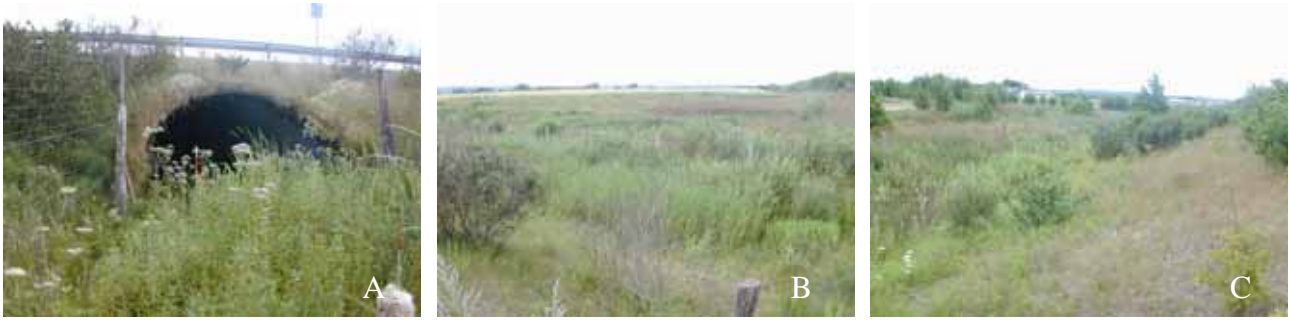
Nordvest for underføringen er et areal braklagt, de øvrige arealer på begge sider af motorvejen er opdyrkede eller kultureng. Øst for faunapassagen er arealerne på indersiden af vildthejnet sprunget i krat. På den nordøstlige side er der grøftet langs med motorvejen, denne grøft har tilløb til bækken som løber vinkelret på underføringen. Disse tilløb med omgivende naturbræmmer fungerer som naturlige ledelinjer til og fra underføringen.

**Figur B8.** A: Bitteby-Trintved, vådpassagens vestlige åbning. B: Det omgivende landskab mod sydvest. C: Det omgivende landskab mod sydøst. Vildthejn opsat lang fra vejkant.

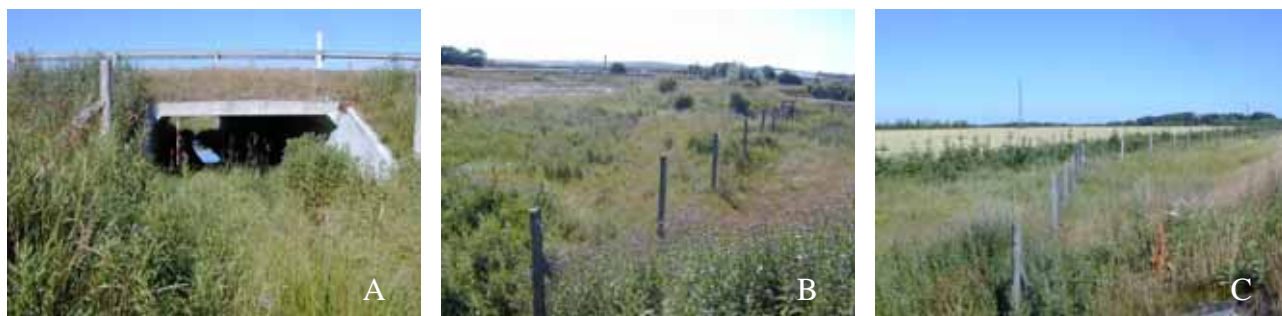
**Figur B10.** A: Køkkengrøft, vådpassagens østlige åbning. B: Det omgivende landskab mod sydøst med jernbanelinjen Nørresundby-Brønderslev i baggrunden. C: Det omgivende landskab mod nordvest.

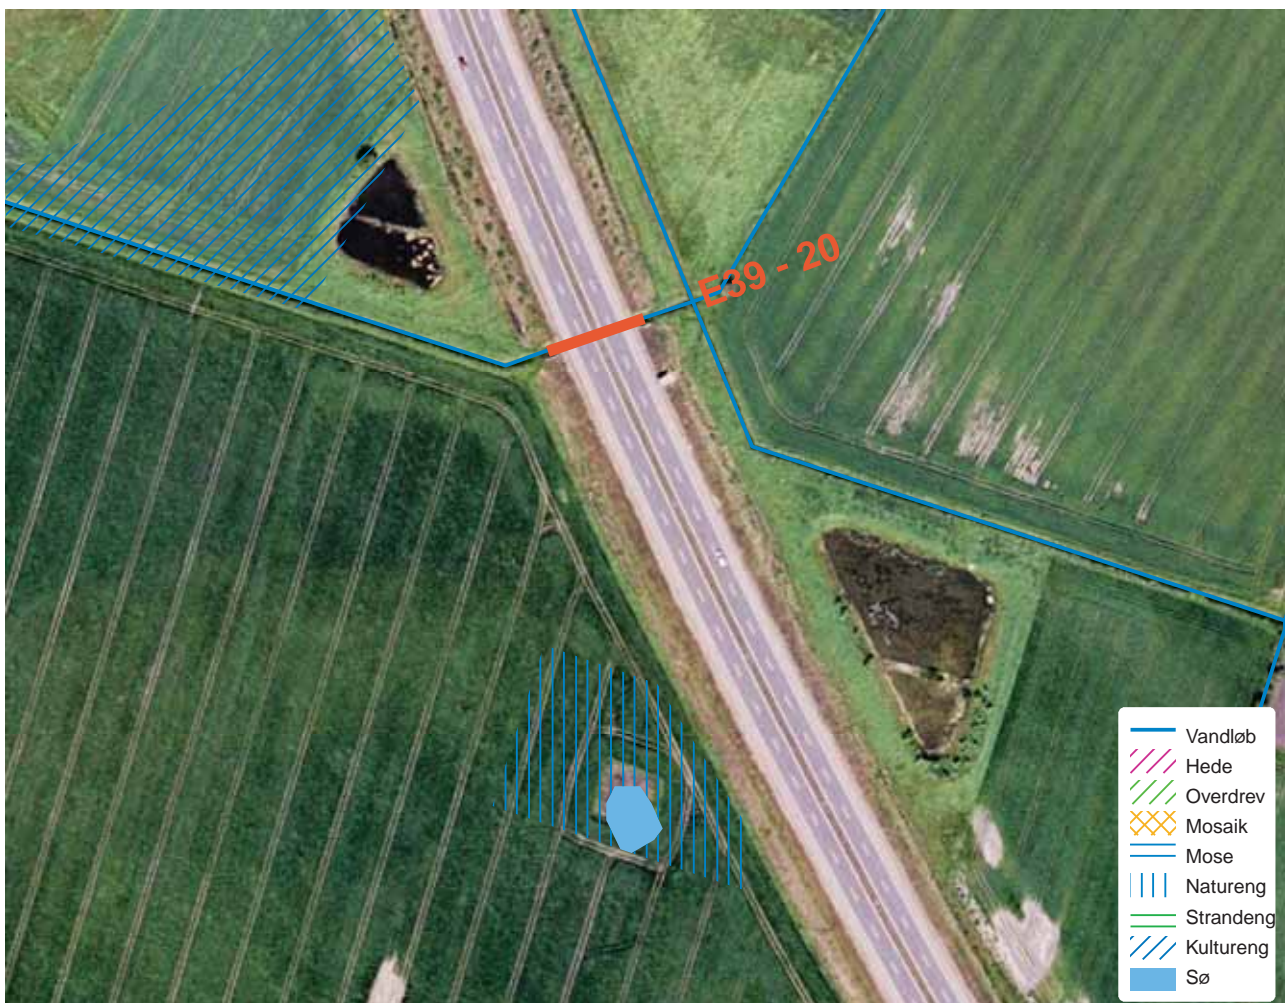
*Type, dimensionering og omgivelser:* Underføring E39 - 20 er en vådpassage (Figur B11). Den er opført af betonelementer og har rektangulær form. Underføringen er 35 m lang med en bredde på 4,5 m. Der er etableret 1,6 m brede banketter på hver side af vandløbet. Største frihøjde er 2,6 m, mens frihøjden over banketterne er 2,1 m (Figur B12). Tunnelindekset er 0,33. Dens geografiske placering fremgår af Figur B56.

**Figur B11.** Placering af underføringen ved Fyldgrøft. Beskyttet natur (§ 3-arealer) er indtegnet.

Vest for underføringen ligger et mindre regnvandsbassin og en kultureng. De øvrige arealer er opdyrkede. Levende hegn danner sammen med vandløbet ledelinje mod underføringens åbninger. Mod øst er arealerne opdyrket og grøftet.

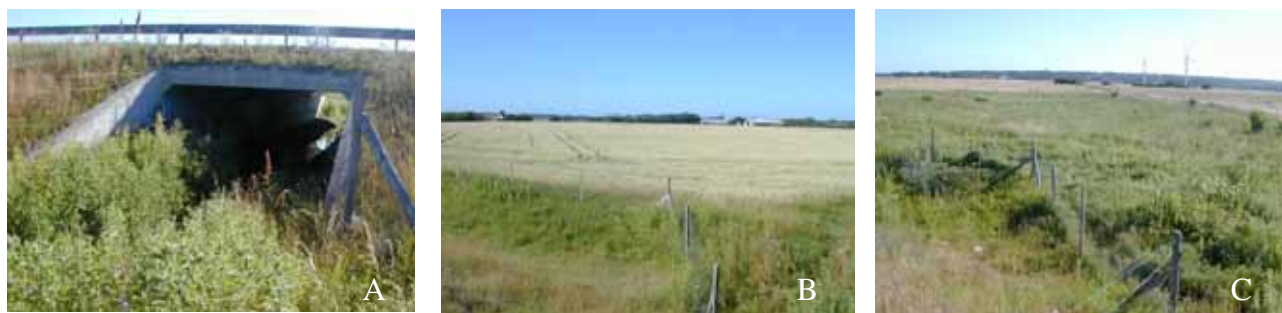
**Figur B12.** A: Fyldgrøft, vådpassagens vestlige åbning. B: Det omgivende landskab mod sydvest. C: Det omgivende landskab mod nordøst.

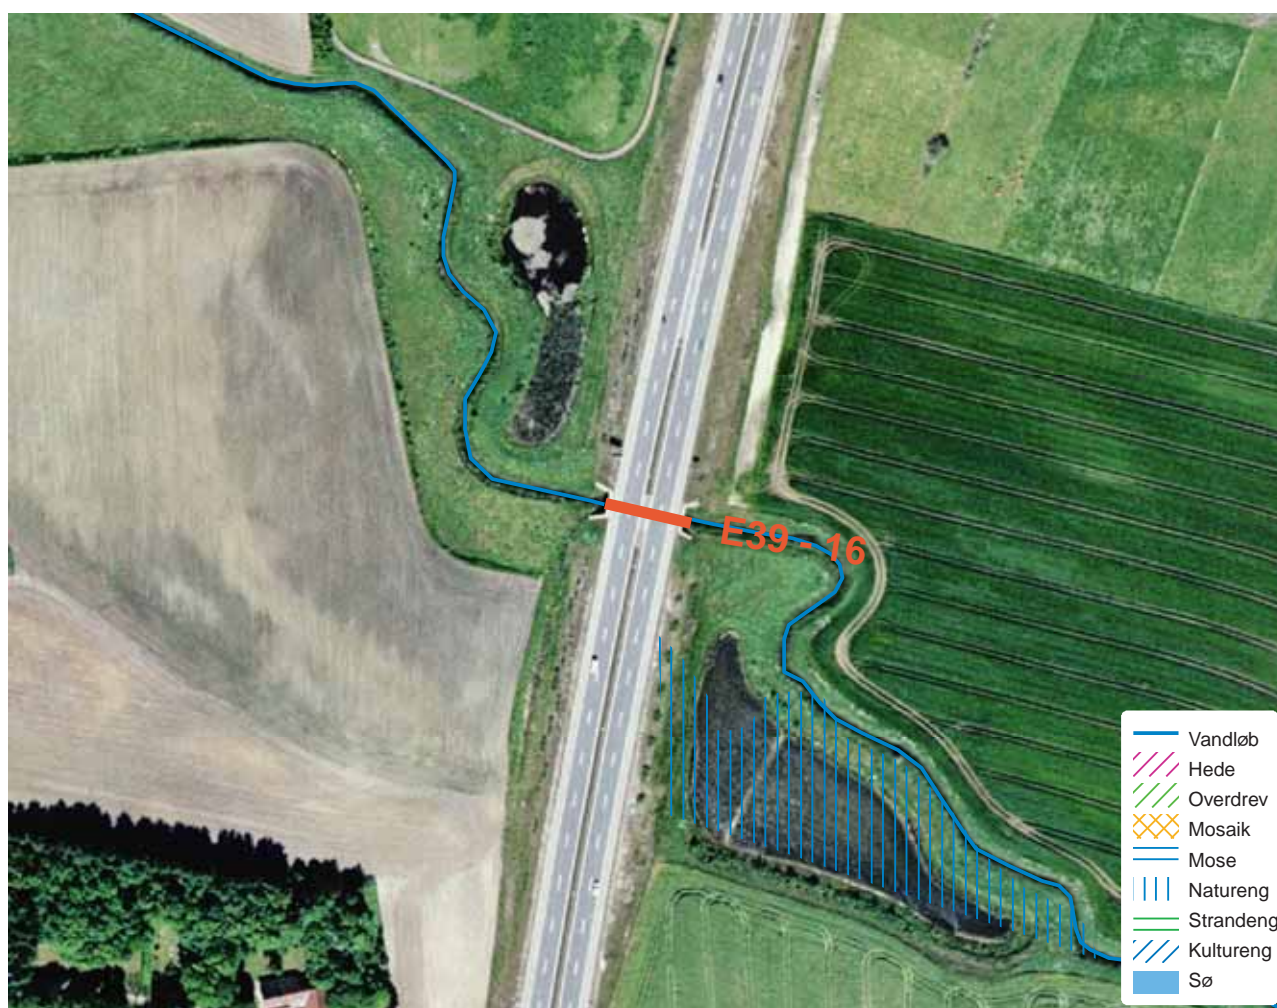
*Type, dimensionering og omgivelser:* Underføring E39 - 16 er en vådpassage (Figur B13). Den er opført af betonelementer og har oval form. Underføringen er 39 m lang med en bredde på 12,5 m. Der er etableret ca. 3 m brede banketter på hver side af vandløbet. Største frihøjde i faunapassagen er 4 m (Figur B14), og frihøjden over banketterne varierer mellem 1,5 og 2,5 m. Tunnelindekset er 1,28. Dens geografiske placering fremgår af Figur B56.

**Figur B13.** Placering af underføringen ved Lindholm Å. Beskyttet natur (§ 3-arealer) er indtegnet.

Vest for underføringen danner braklagte områder langs med åen og læbælter ledelinjer. De øvrige arealer er opdyrkede. Sydøst for underføringen er der et levende hegn ved en natureng.

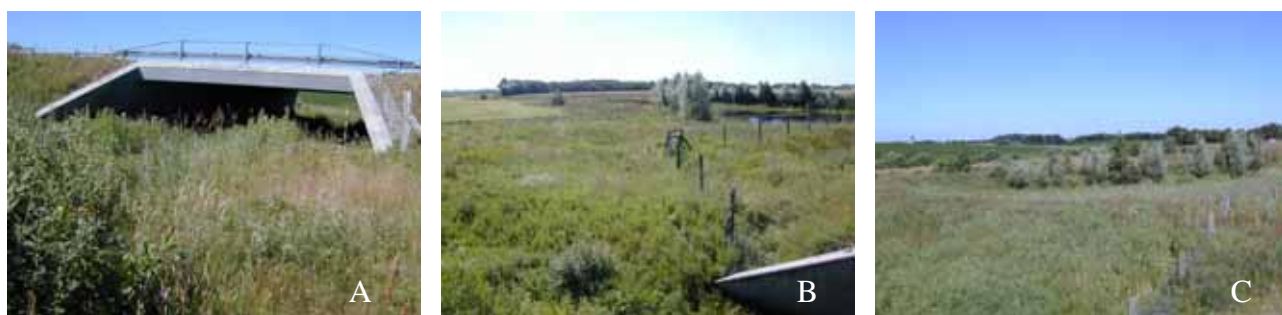
**Figur B14.** A: Lindholm Å, vådpassagens østlige indgang. B: Det omgivende landskab mod sydøst. Vildthegnet er opsat langt fra vejkannten. C: Det omgivende landskab mod nordvest.

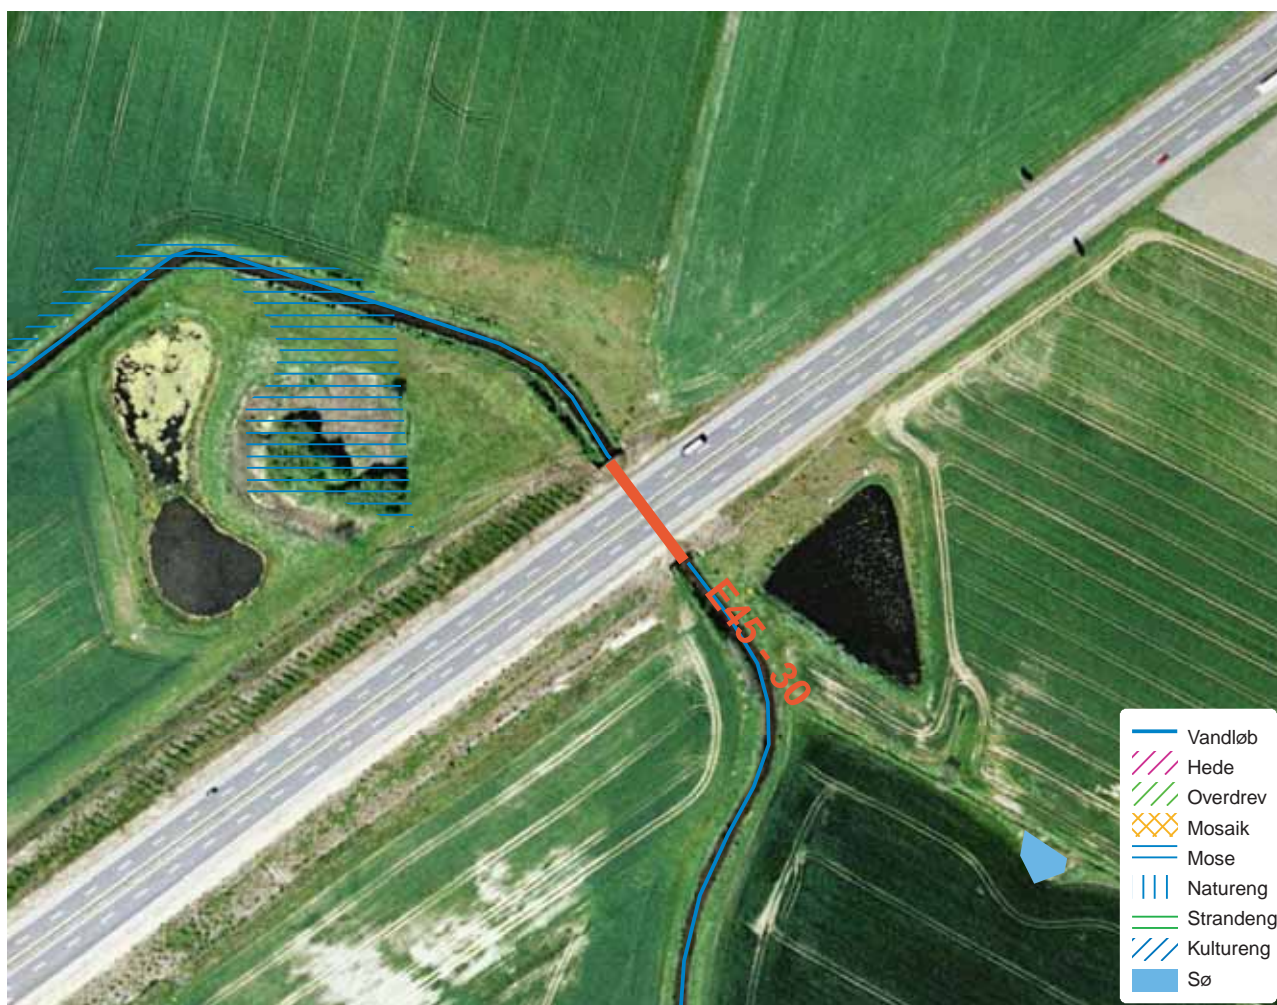
*Type, dimensionering og omgivelser:* Underføring E45 - 30 er en vådpassage (Figur B15). Den er opført af betonelementer og har oval form. Underføringen er 52 m lang med en bredde på 13 m. Der er etableret 2 m brede banketter på hver side af vandløbet. Største frihøjde er 5,5 m, mens frihøjden over banketterne er 2,9 m (Figur B16). Tunnelindekset er 1,38. Dens geografiske placering fremgår af Figur B66.

**Figur B15.** Placeringen af underføringen ved Voer Å. Beskyttet natur (§ 3-arealer) er indtegnet.

Vest for underføringen er arealerne omkring en tilgroet mose braklagte, mens de øvrige arealer er dyrkede. På den østlige side er arealerne omkring et regnvandsbassin opdyrket.

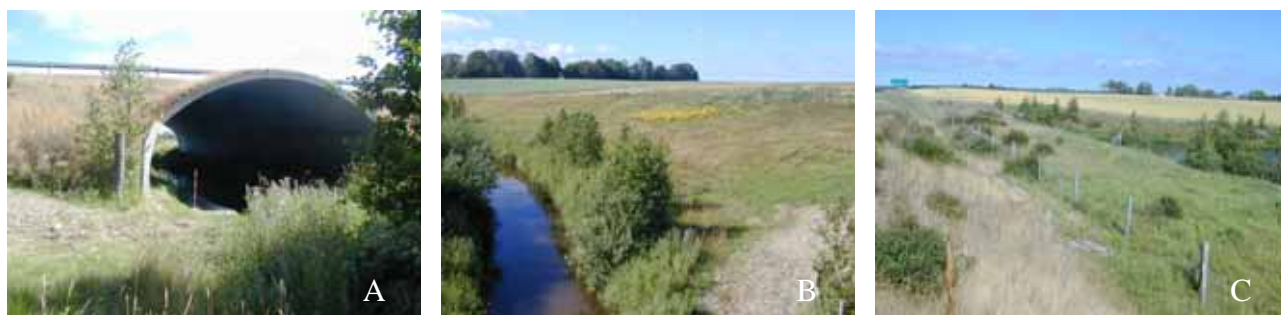
**Figur B16.** A: Voer Å, vådpassagens vestlige åbning. B: Det omgivende landskab mod vest. C: Det omgivende landskab mod nordøst.

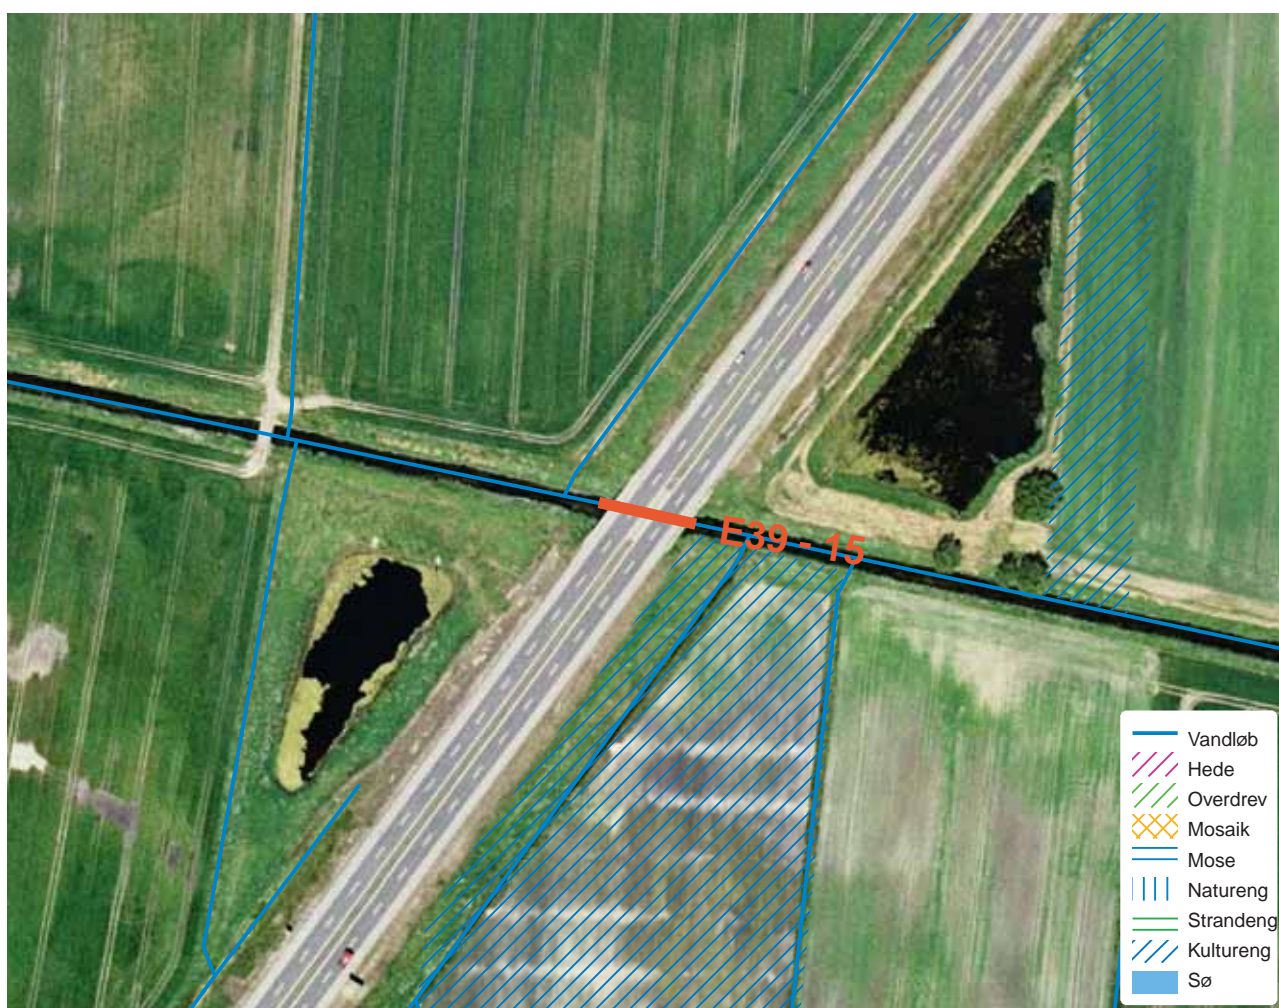
*Type, dimensionering og omgivelser:* Underføring E39 - 15 er en vådpassage (Figur B17). Den er opført i beton og har en rektangulær form. Underføringen er 28,5 m lang med en bredde på 19 m. Der er etableret banketter på hver side af vandløbet med en bredde på den nordlige og sydlige side på henholdsvis 4,7 og 4 m. Største frihøjde i underføringen er 3,9 m (Figur B18), mens frihøjden over banketterne er 2,3 m. Tunnelindekset er 2,60. Dens geografiske placering fremgår af Figur B56.

Figur B17. Placering af underføringen ved Ryå. Beskyttet natur (§ 3-arealer) er indtegnat.

Der er anlagt regnvandsbassiner på begge sider af motorvejen nær underføringens åbninger. Vest for underføringen er arealerne opdyrket, og jernbanelinjen Nørresundby-Brønderslev ligger ca. 300 m vest herfor. På den østlige side er der enkelte træer og buske langs åen, mens de nærliggende kulturenge anvendes til høslæt. De øvrige arealer er opdyrkede.

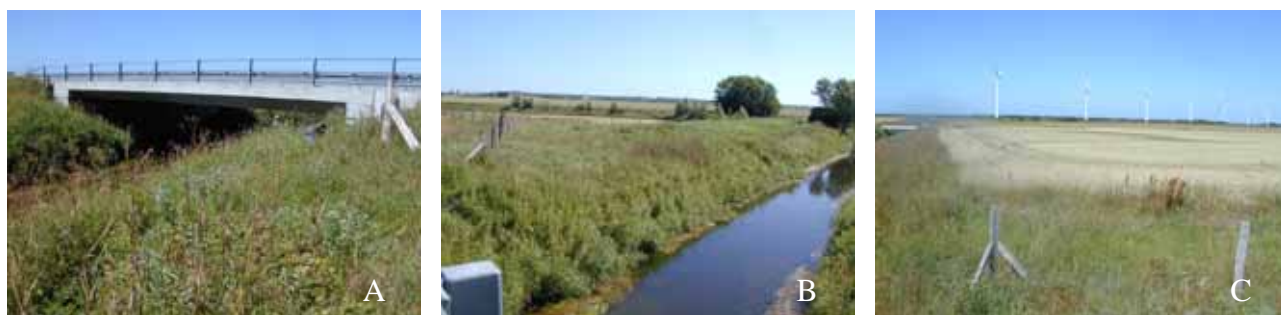
**Figur B18.** A: Ryå, vådpassagens østlige åbning. B: Det omgivende landskab mod øst. C: Det omgivende landskab mod vest.

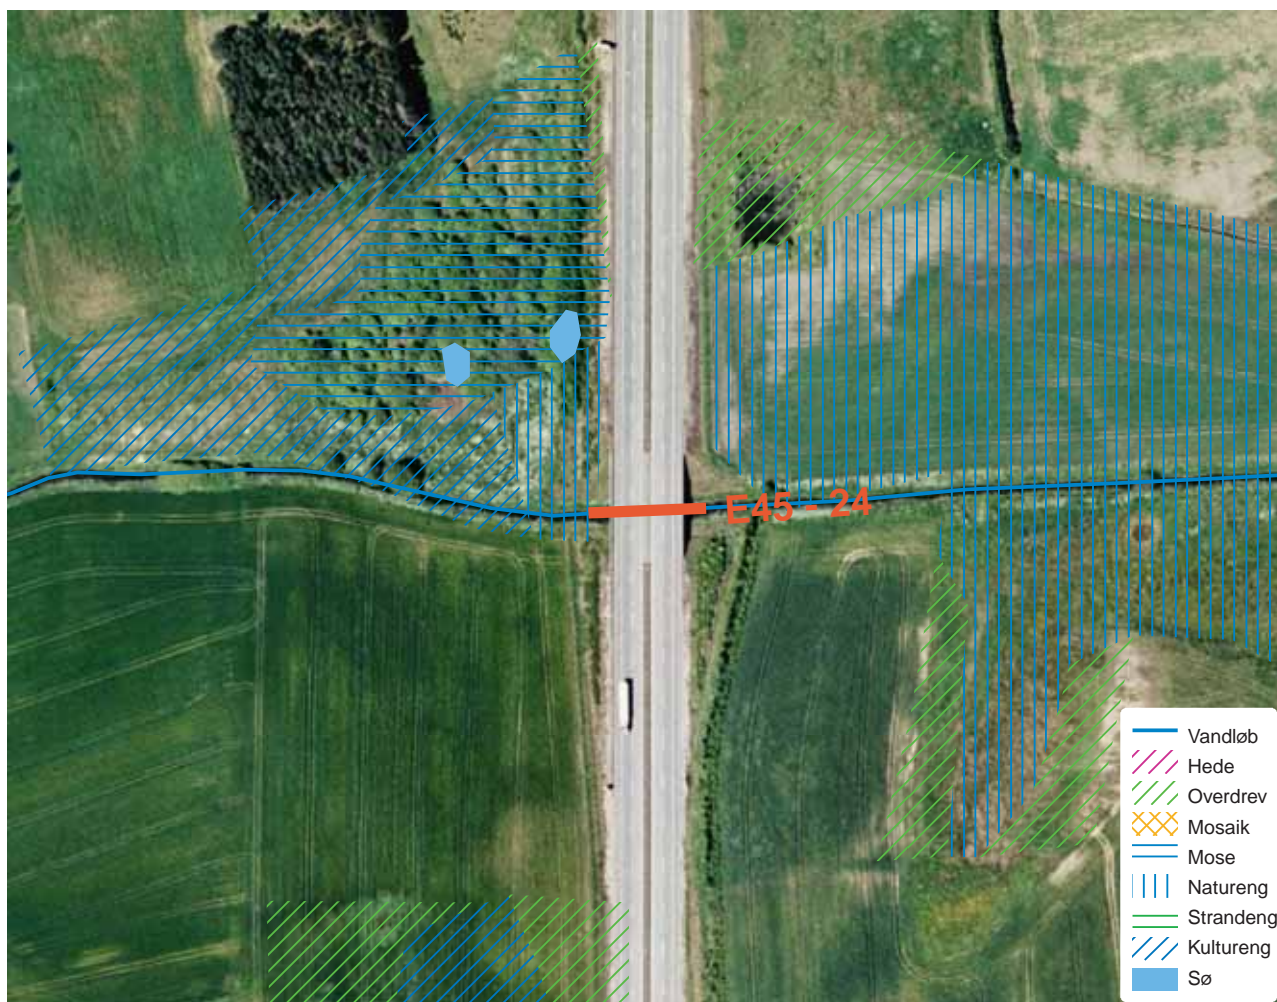
Landskabsbroens bredde og højde bevirker, at bredvegetationen langs vandløbet fortsætter gennem underføringen. En mosaik af forskellige naturtyper på hver side af underføringen danner ledelinjer og yder sammen med tilgroede vådområder langs åen dyr mulighed for skjul.

**Figur B19.** Placering af underføringen ved Sæby Å. Beskyttet natur (§ 3-arealer) er indtegnet.

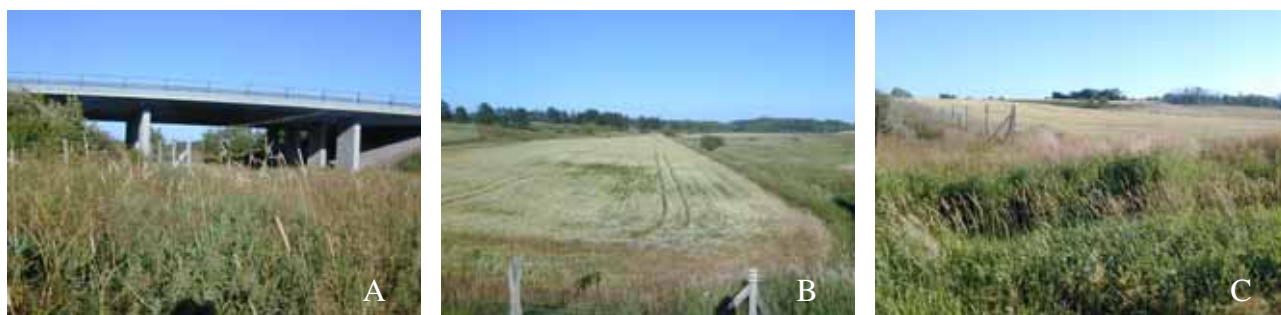
**Figur B20.** A: Sæby Å, landskabsbroens østside. B: Det omgivende landskab mod øst. C: Det omgivende landskab mod syd-vest med dyreveksler langs med vildthegnet.

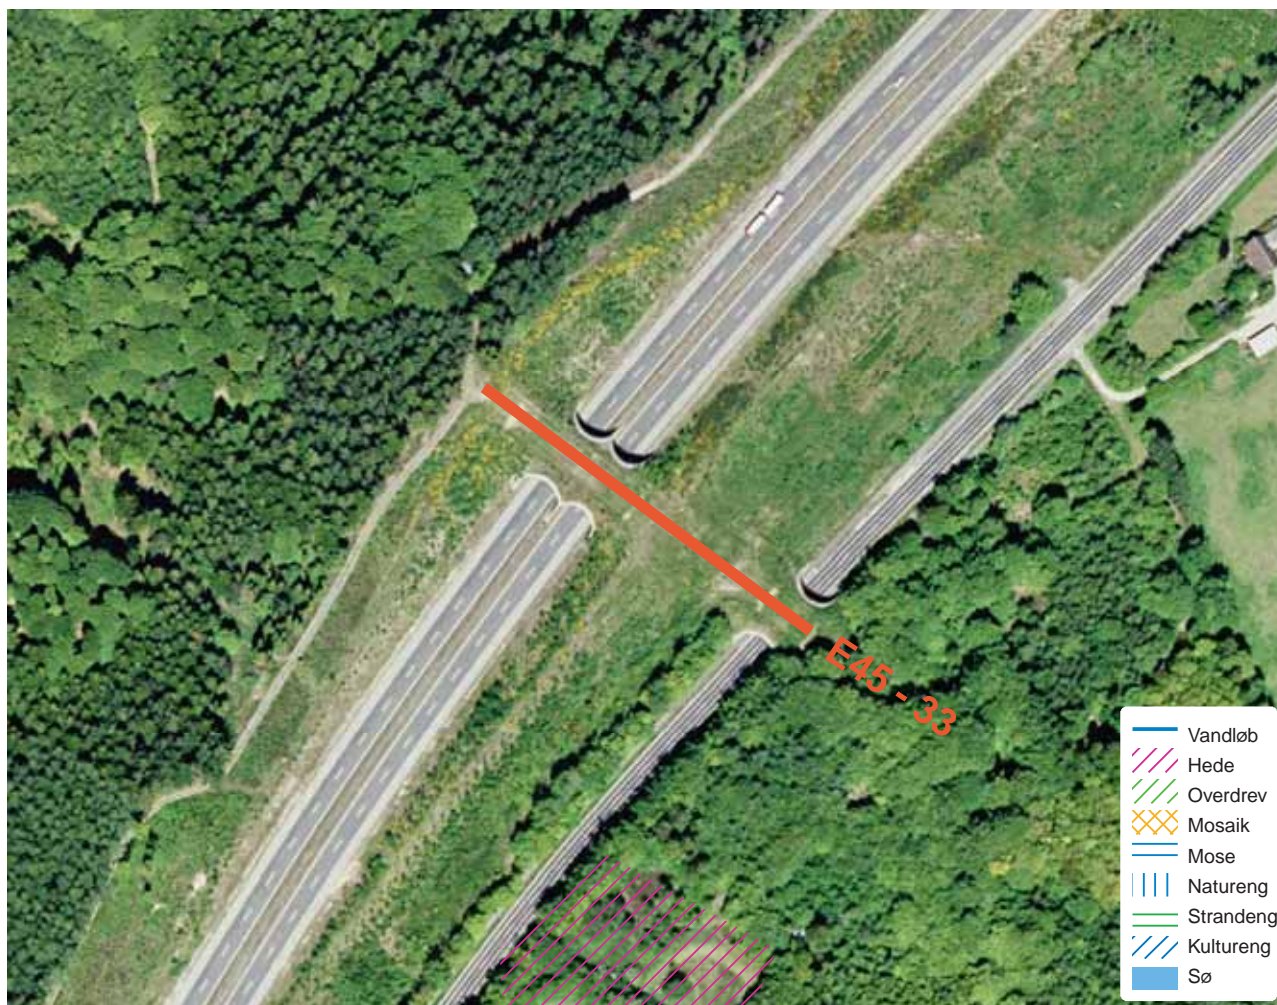
*Type, dimensionering og omgivelser:* Overføring E45 - 24 er etableret omkring 3 industristøbte betonrør over motorvejsbanerne og den gamle landevej ved Jyske Ås og har en jorddækning over rørene på mindst 0,8 m (Figur B21). Den er 15 m bred og 150 m lang, hvilket giver et bredde/længde forhold på 0,1 (Figur B22). På midten af overføringen er etableret en jorddækket rampe i hver retning til midterrabbatten mellem den gamle landevej og motorvejen. Dens geografiske placering fremgår af Figur B66.

Der er opsat sammenhængende vildthejn på begge sider af motorvejen og langs nordsiden af den gamle landevej. Ved overføringen er de ført op langs rampernes kanter og følger kanten af overføringen til indgangene mod Jyske Ås i henholdsvis nordlig og sydlig retning. Der er opsat et tværgående midterhegn i længderetningen for at forhindre store dyr i at fortsætte tværs over overføringen til den modsatte rampe fra rabatten mellem motorvejen og hovedvejen. Ved indgangene mod Jyske Ås er hegn sat tragtformet for at øge muligheden for at opfange dyr.

Figur B21. Placering af faunaoverføringen ved Jyske Ås. Beskyttet natur (§ 3-arealer) er indtegnet.

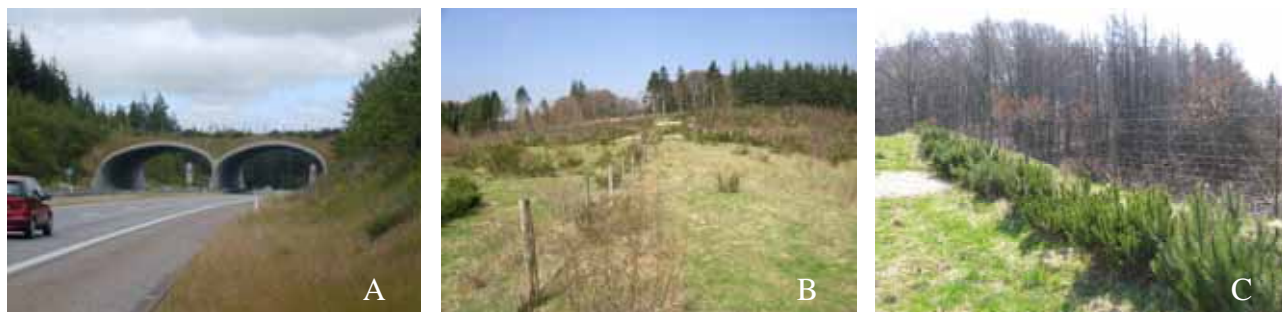
Skoven støder på begge sider op til overføringen indgange. Der er plantet kaprifolie op ad vildtheget og klit-fyr langs dets inderside. Beplantningerne skal primært skærme vildtet mod lysgener fra trafikken. På overføringen er der kommet en del opvækst af gyvel.

**Figur B22.** A: Jyske Ås, faunaoverføringen sydvestlige åbning. B: Faunaoverføringen mod nordvest. C: Faunaoverføringen mod sydøst med klit-fyr og kaprifolie langs trådhegn.

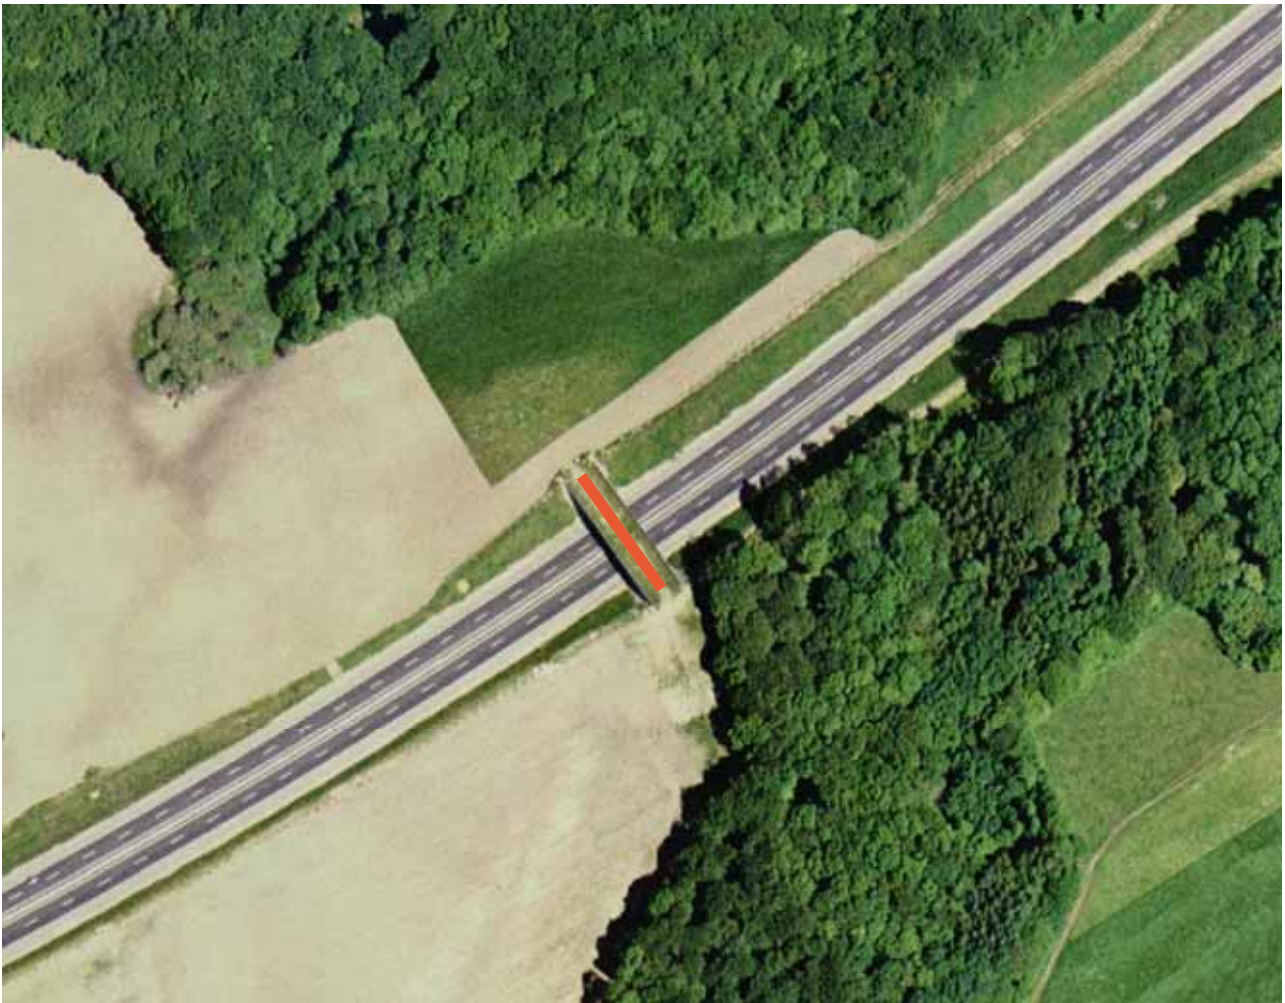
*Type, dimensionering og omgivelser:* Overføringen er en faunabro over motorvej 15 ved Lillering Skov (Figur B23). Byggematerialet er beton, og overføringen overflade er belagt med muld. Siderne er forsynet med 1,4 m høje blændingsskærme af lærketræ. Broen er 12 m bred og 55,8 m lang og har et bredde/længdeforhold på 0,2 (Figur B24).

På begge sider af motorvejsstrækningen er der opsat sammenhængende vildthejn, som leder mod overføringen. Vildthejnet følger toppen af gennemskæringen omkring overføringen.

**Figur B23.** Placering af overføringen ved Lillering.

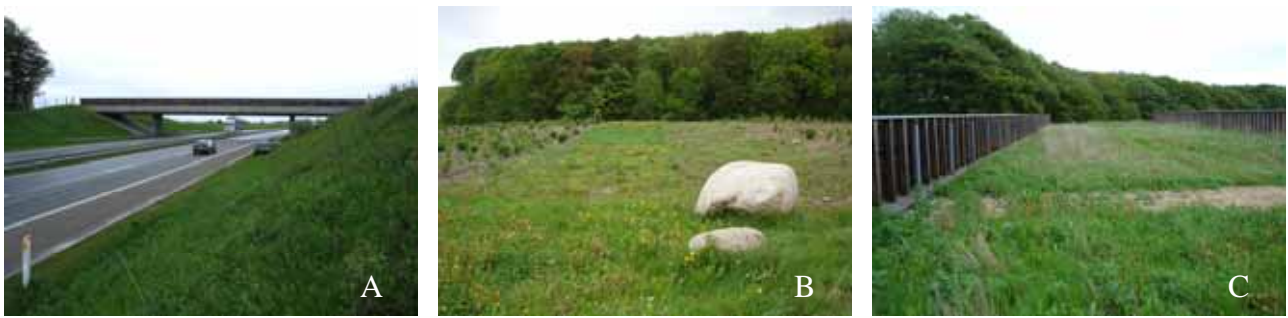
**Figur B24.** A: Lillering, faunaoverføringens østlige side. B: Det omgivende landskab mod nord. C: Faunaoverføringen mod syd.

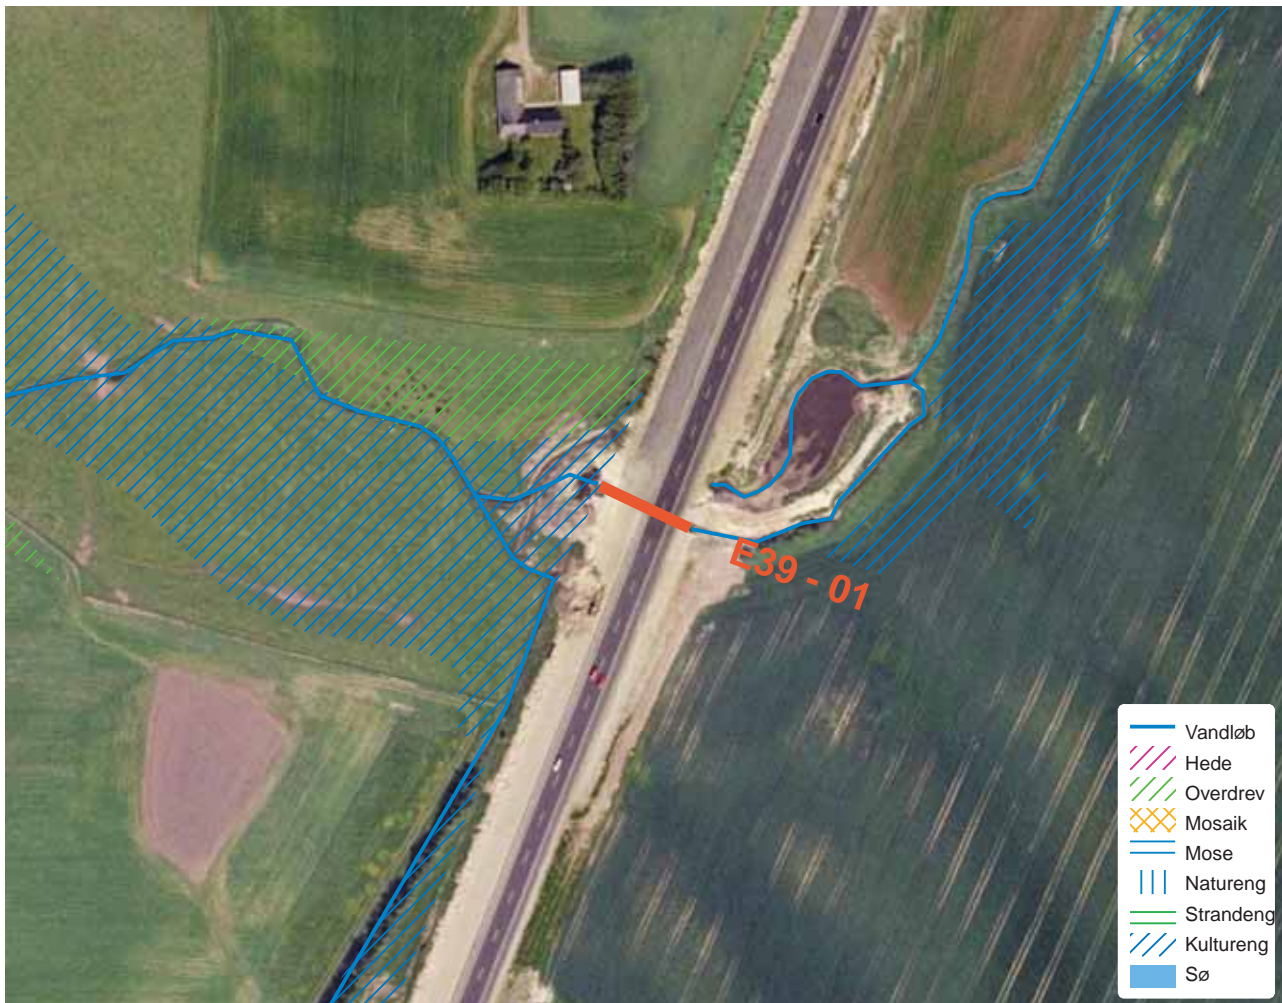
*Type, dimensionering og omgivelser:* Underføring E39 - 01 er en vådpassage (Figur B26). Den er opført af betonelementer og har rektangulær form med en længde på 40 m og bredde på 5 m. Der er etableret 1,5 m brede banketter på hver side af vandløbet. Frihøjde over banketterne er 1,60 m (Figur B27). Tunnelindekset er 0,20.

**Figur B26.** Placering af underføringen ved Kjul Å. Beskyttet natur (§ 3-arealer) er indtegnet.

På østsiden danner vandløbet og en smal bræmme kultureng forbindelse mellem underføringen og et fjernereliggende, større areal med kultureng og overdrev. Vest for motorvejen forekommer kultureng og overdrev langs med vandløbet. Naturarealerne fungerer primært som ledelinjer til og fra underføringen. De øvrige dele af oplandet udnyttes til intensiv landbrugsdrift.

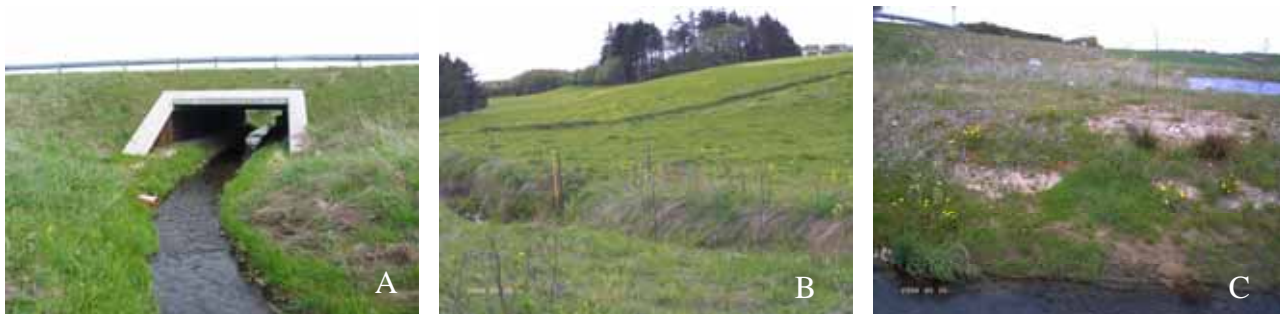
**Figur B27.** A: Kjul Å, vådpassagens vestlige åbning. B: Den omgivende ådal mod sydvest. C: Det omgivende landskab mod nordøst.

*Observationer:* Banketterne i underføringen var tørre på besigtigelsesdagen. Der blev observeret spor af hund, kat og rotte m.fl. Desuden har landsvale etableret rede i tunnelen.

*Vurdering:* Underføringen er kategoriseret på niveau B på grund af dens højde og bredde på henholdsvis 1,6 og 5 m.

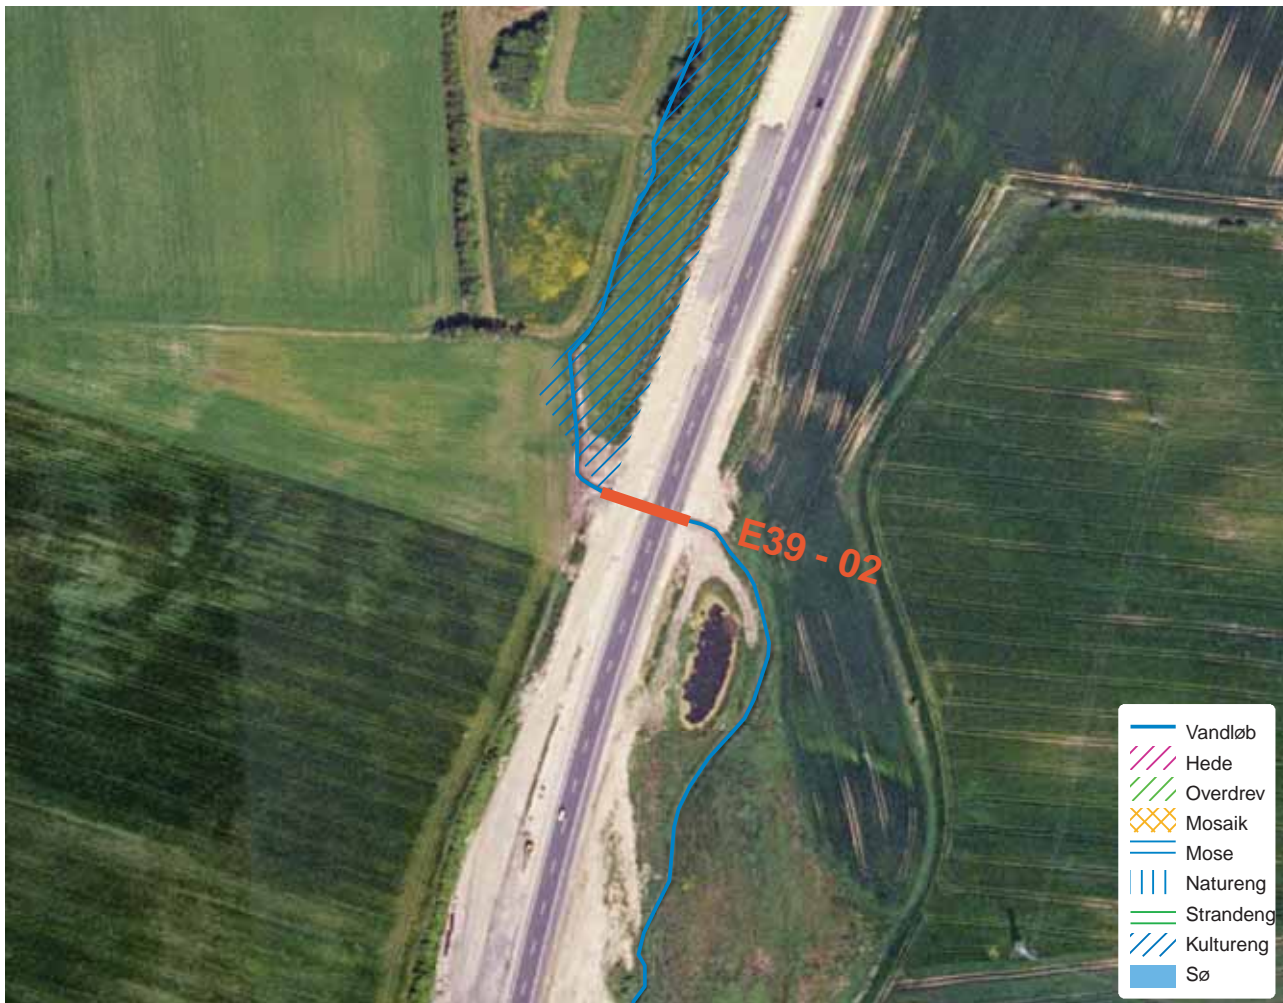
**Figur B28.** Placering af underføringen ved Kjul Å. Beskyttet natur (§ 3-arealer) er indtegnet.

*Type, dimensionering og omgivelser:* Underføring E39 - 02 er en vådpassage (Figur B28). Den er opført af betonelementer og har rektangulær form med en længde på 34 m og bredde på 2,9 m. Der er etableret 0,75 m brede banketter på hver side af vandløbet. Frihøjden over banketterne er 1,10 m (Figur B29). Tunnelindekset er 0,09.

Kjul Å løber langs den vestlige side af motorvejen mellem underføring E39 - 01 og E39 - 02 og afgrænser et naturområde i form af en kultureng. De øvrige arealer langs den vestlige side af motorvejen afgræsses. Den østlige side er præget af intensiv langbrugsdrift og Kjul Ås forløb mod syd (Figur B29).

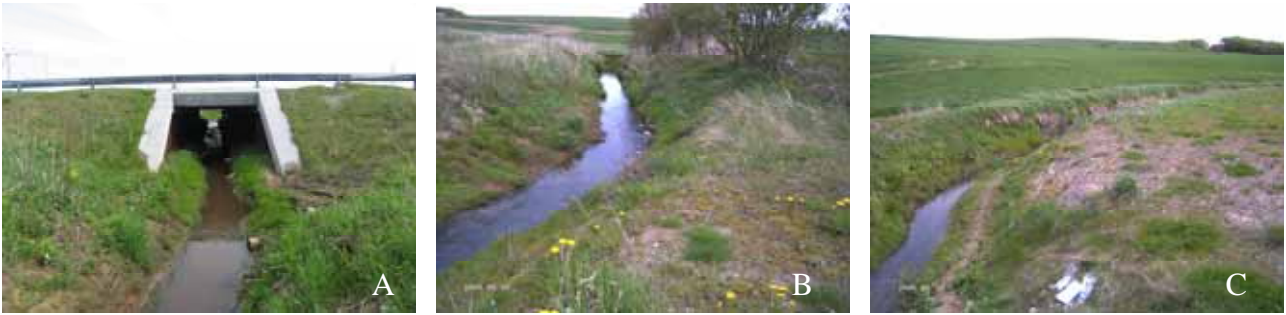
**Figur B29.** A: Kjul Å, vådpassagens østlige åbning. B: Det omgivende landskab mod nordøst. C: Det omgivende landskab mod sydvest.
