**Danmarks Miljøundersøgelser**  
Aarhus Universitet

Faglig rapport fra DMU nr. 631, 2007

# Biologisk vurdering og effektundersøgelser af faunapassager langs motorvejsstrækninger i Vendsyssel

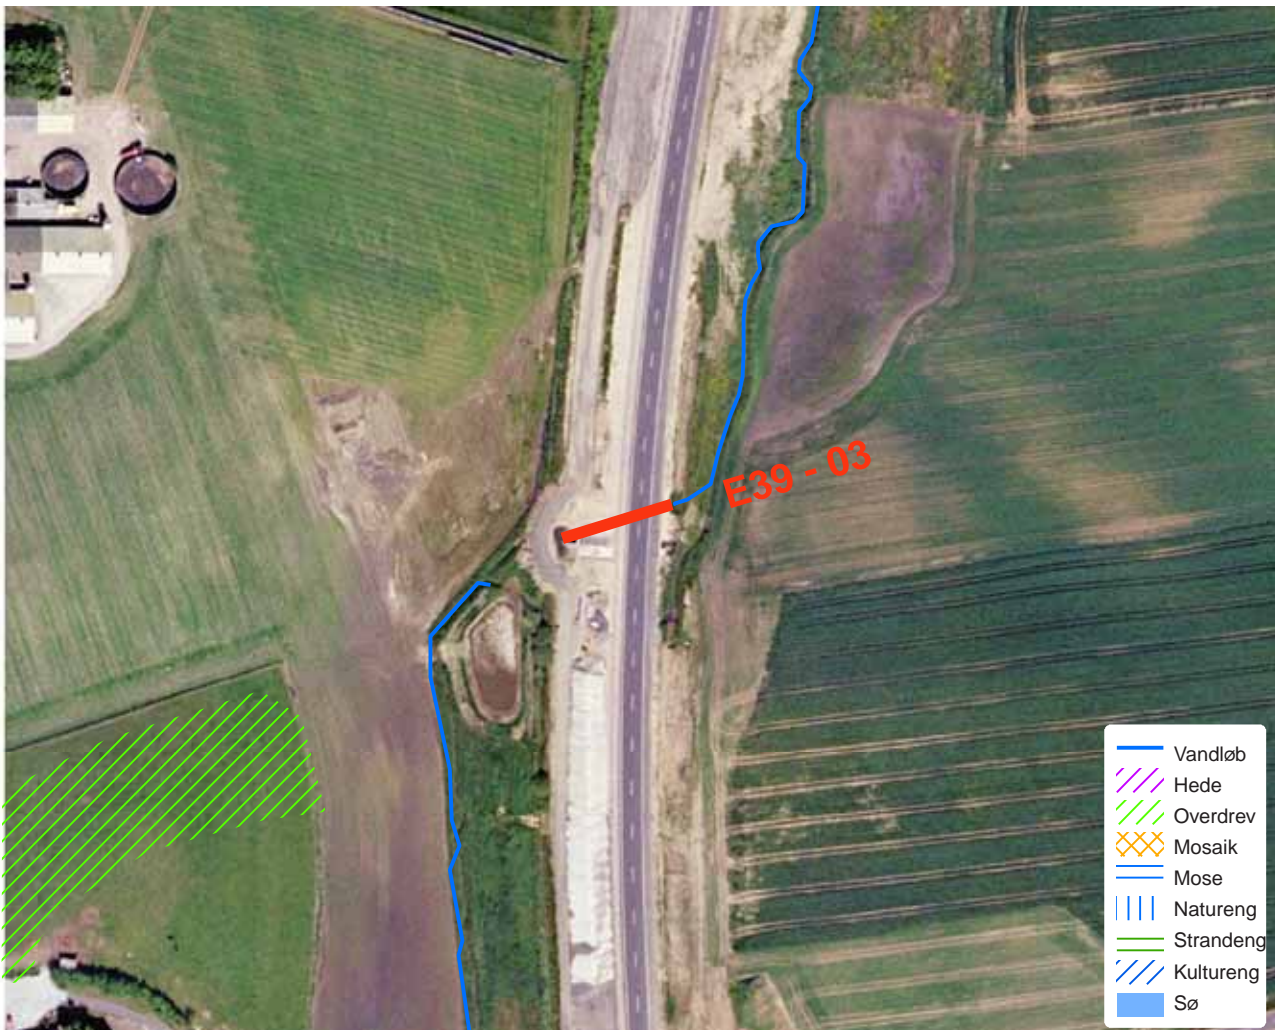
Figur B30. Placering af underføringen ved Kjul Å. Beskyttet natur (§ 3-arealer) er indtegnet.

*Type, dimensionering og omgivelser:* Underføring E39 - 03 er en vådpassage (Figur B30). Den er opført af betonelementer og har rektangulær form med en længde på 36 m og bredde på 2,80 m. Der er etableret 0,70 m brede banketter på hver side af vandløbet. Frihøjden over banketterne er 1,10 m (Figur B31). Tunnelindekset er 0,09.

Arealerne ved underføringen er opdyrket agerland. I sydlig retning, ca. 20 m fra underføringen, ligger et braklagt areal med et lille pilekrat. I samme retning, ca. 500 m fra underføringen, føres Højrupvej over motorvejen. Kjul Å løber mellem denne og underføring E39 - 04 langs den vestlige side af motorvejen. Mellem den nærliggende landevej ligger et mindre overdrevareal, hvorfor dyrs naturlige vandringsvej fører langs vandløbet i retning mod underføring E39 - 04.

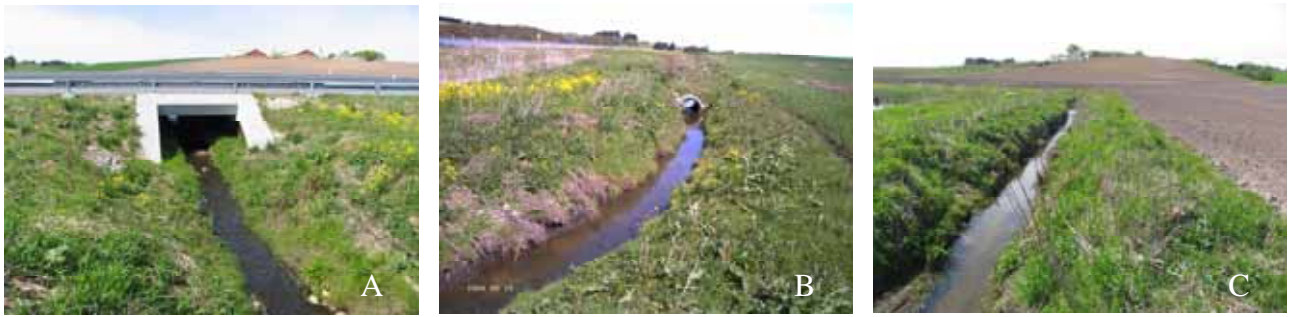
**Figur B31.** A: Kjul Å, vådpassagens østlige åbning. B: Det omgivende landskab mod nordøst. C: Det omgivende landskab mod sydvest.

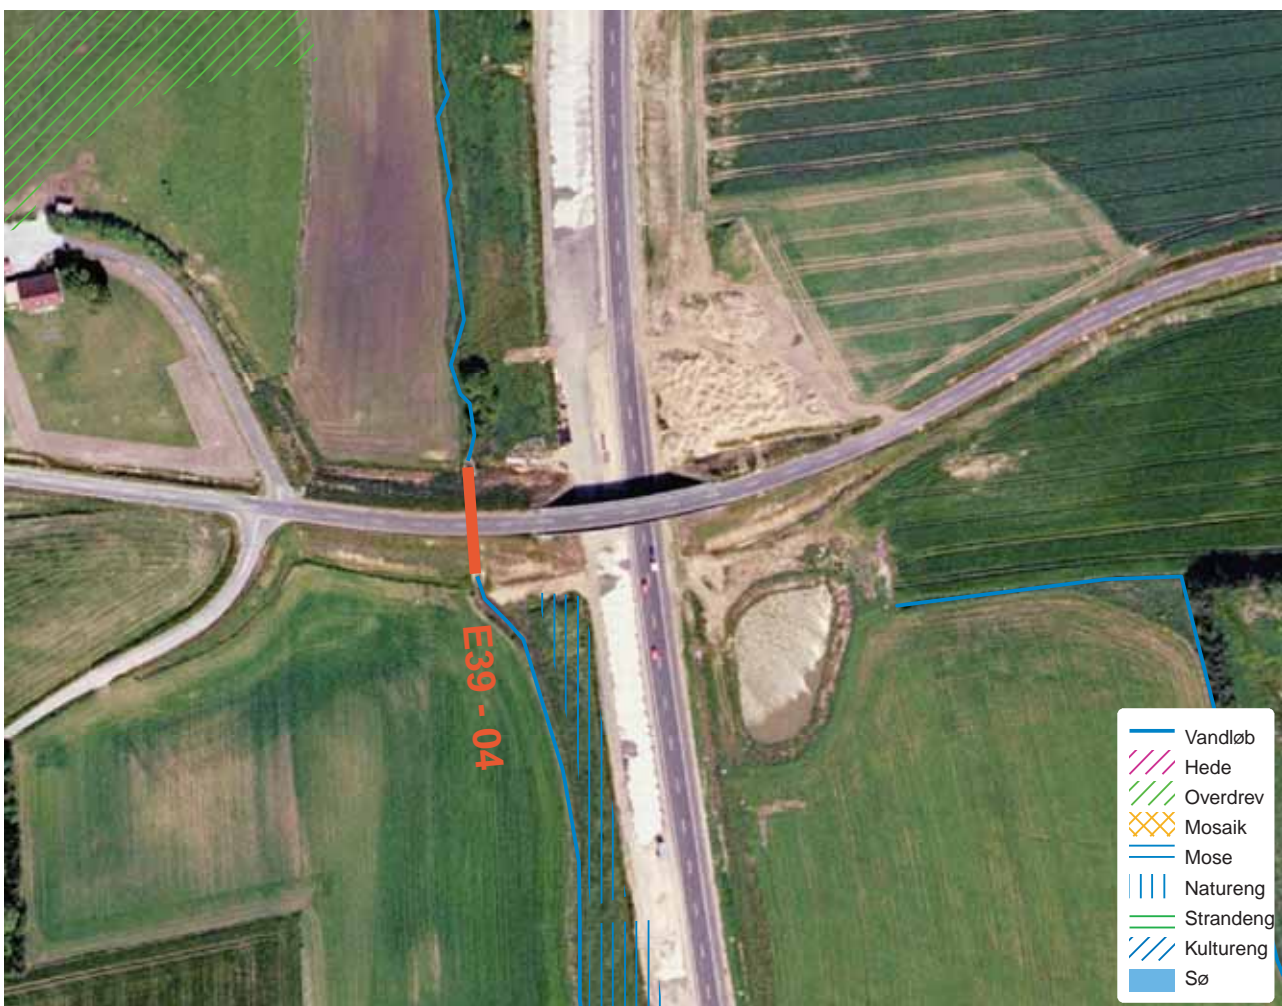
Figur B32. Placering af underføringen ved Højrupvej. Beskyttet natur (§ 3-arealer) er indtegnet.

*Type, dimensionering og omgivelser:* Underføring E39 - 04 er en vådpassage omkring Kjul Ås forløb under Højrupvej (Figur B32). Den er opført af betonelementer og har rektangulær form med en længde på 45 m og bredde på 2,8 m. Der er etableret 1,6 m brede banketter på begge sider af vandløbet. Frihøjden over banketterne er 1,6 m (Figur B33). Tunnelindekset er 0,1.

Mellem Kjul Ås sydlige forløb, Højrupvej og motorvejen ligger en natureng. Engen strækker sig mod syd langs motorvejsstrækningen og har forbindelse til overdrevarsarealer i vest.

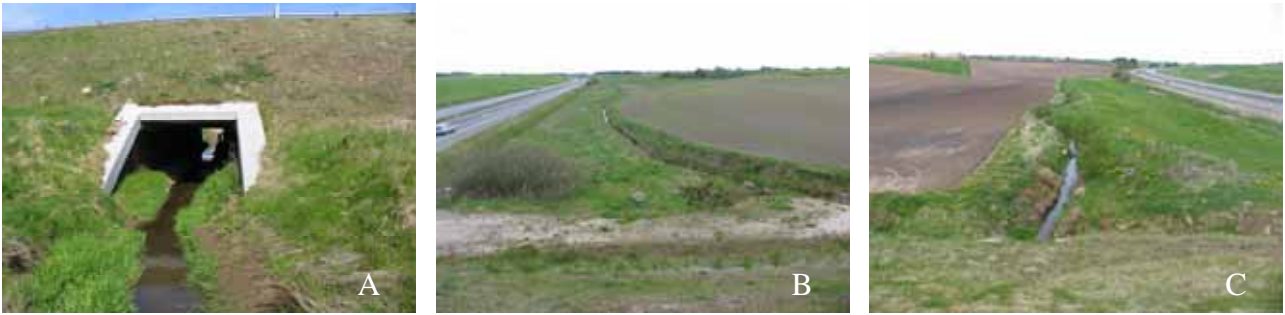
**Figur B33.** A: Kjul Å, underføringens sydlige åbning. B: Det omgivende landskab mod syd. C: Det omgivende landskab mod nord.

*Observationer:* Banketterne i underføringen var tørre på besigtigelsesdagen. Der blev observeret spor af menneske, hund, kat og rotte m.fl.

*Vurdering:* Underføringen er kategoriseret på niveau C på grund af dens banketbredde på 0,85 m.

Der er mulighed for at gøre underføringen højere og bredere, så bredden af banketterne kan øges og barriereeffekten af Højrupvejens dæmning opløses. Adgangsforholdene til faunapassagen kan øges ved at etablere ledelinjer i omgivelserne f.eks. i form af levende hegn.

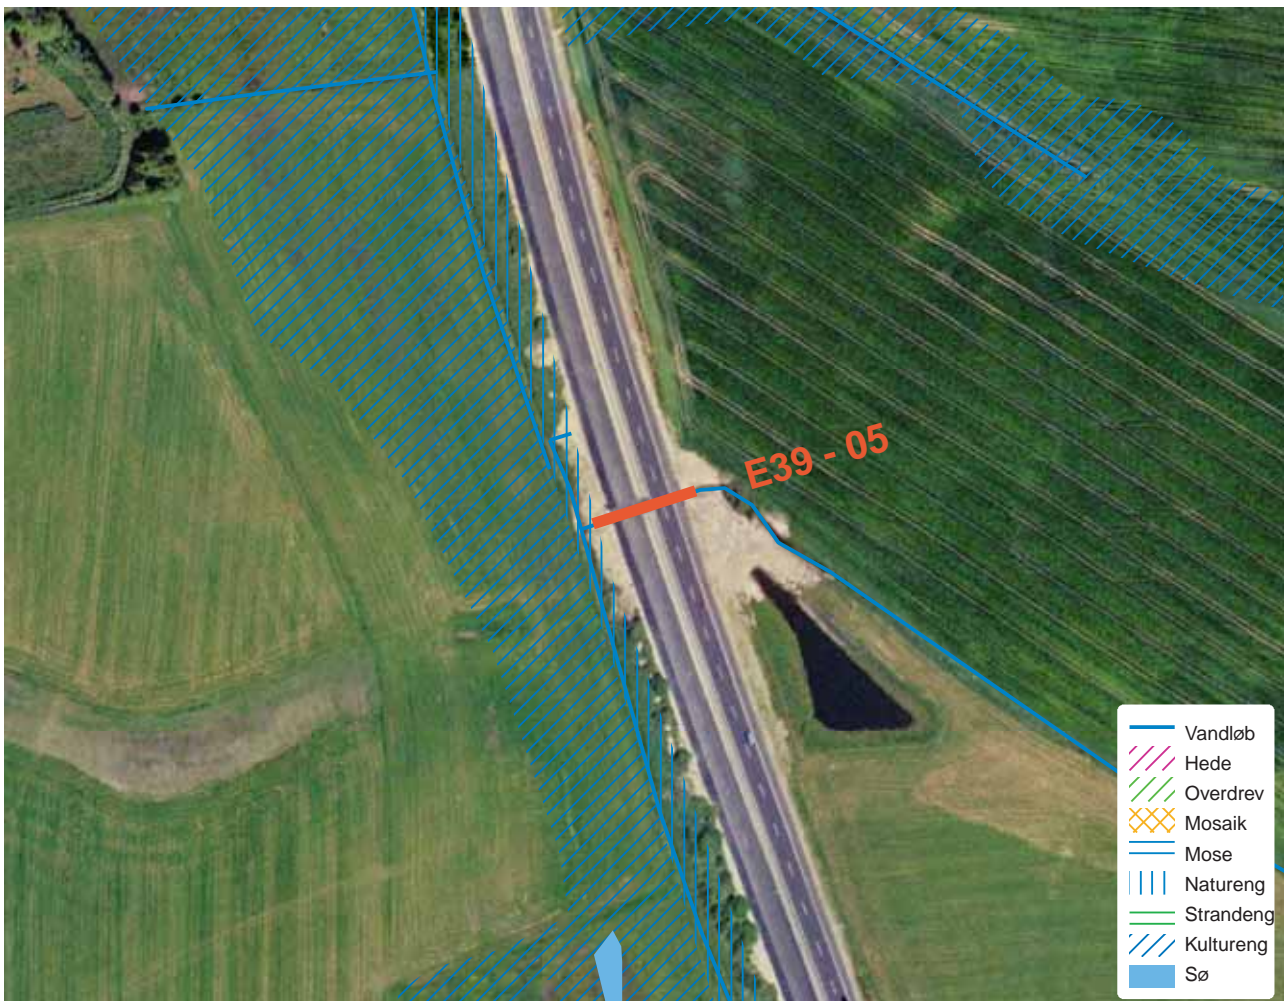
**Figur B34.** Placering af underføringen ved det private vandløb. Beskyttet natur (§ 3-arealer) er indtegnet.

*Type, dimensionering og omgivelser:* Underføring E39 - 05 er en vådpassage (Figur B34). Den er opført af betonelementer og har rektangulær form med en længde på 35 m og bredde på 2,8 m. Der er etableret 0,5 m brede banketter på hver side af vandløbet. Frihøjden over banketterne er 0,6 m. (Figur B35). Tunnelindekset er 0,05.

Underføringen er placeret ca. midtvejs mellem de to broer, der leder Højrupvej og Snevrevej over motorvejsbanerne. På den vestlige side af motorvejen forekommer der kultureng ved underføringens indgang. På den østlige side er der mellem vandløbet og regnvandsbassinet plantet pil, der virker som ledelinje til underføringen. Mellem denne underføring og underføring E39 - 6 har Nordjyllands Amt udpeget en økologisk ledelinje, som motorvejen krydser uden, at der er etableret en faunapassage.

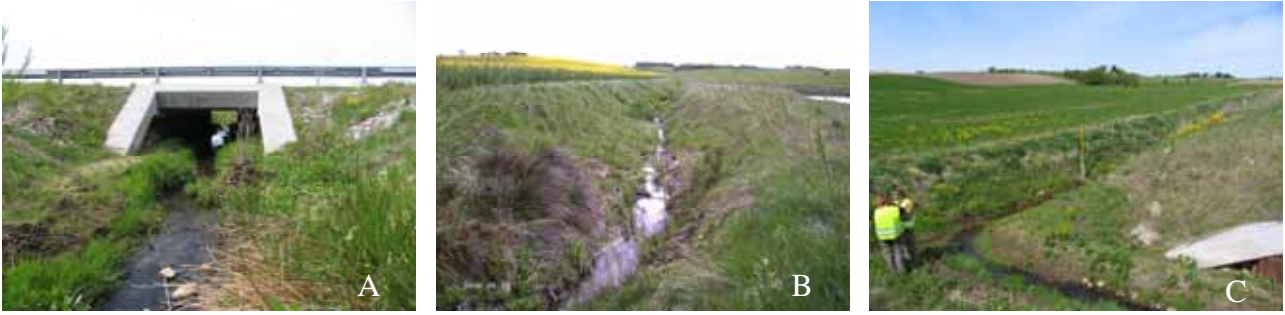
**Figur B35.** A: Det private vandløb, vådpassagens østlige åbning. B: Det omgivende landskab mod sydøst. C: Det omgivende landskab mod nordvest.

*Observationer:* Banketterne i underføringen var tørre på besigtigelsesdagen. Der blev observeret spor af ræv, odder, pindsvin, rotte m.fl., kat og hund.

*Vurdering:* Underføringen er kategoriseret på niveau D på grund af dens højde er 0,6 m med en tunnelindeks på 0,05.

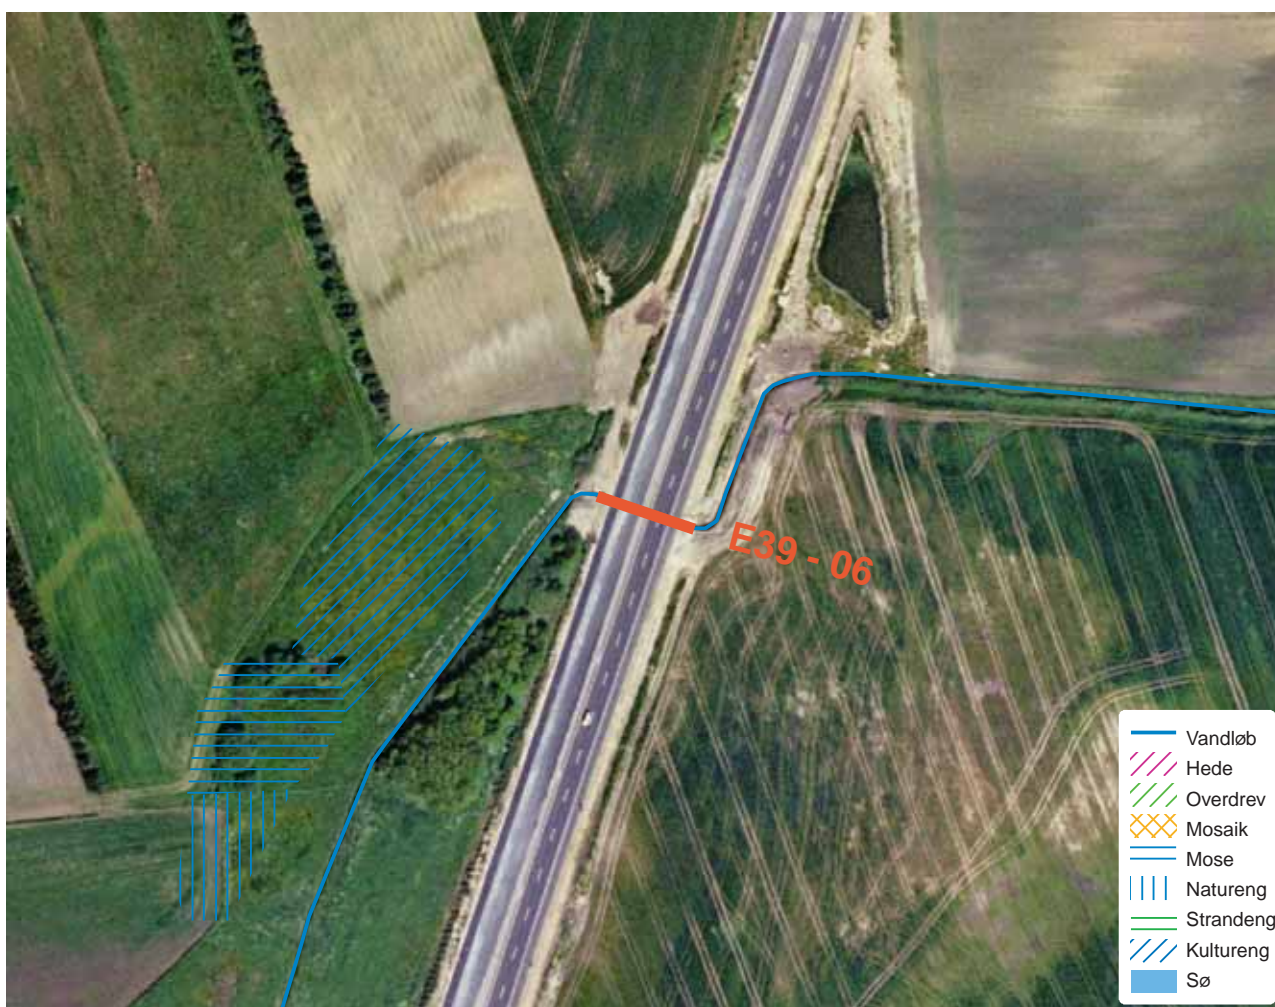
**Figur B36.** Placering af underføringen ved Herredsvad Bæk. Beskyttet natur (§ 3-arealer) er indtegnet.

*Type, dimensionering og omgivelser:* Underføring E39 - 06 er en vådpassage (Figur B36). Den er opført af betonelementer og har rektangulær form med en længde på 40 m og bredde på 2,7 m. Der er etableret 0,75 m brede banketter på hver side af vandløbet. Frihøjde over banketterne er ca. 1,7 m. (Figur B37). Tunnelindekset er 0,11.

Faunapassagen er opført for at sikre vandet i Herredsvad Bæk fri passage. I forbindelse med etableringen er bækkens forløb ændret, så den via et østligt s-sving løber vinkelret under motorvejen. På vestsiden forløber bækken parallelt med motorvejsstrækningen mod syd igennem naturearealer. På østsiden er der plantet et læhegn langs den sydlige bred af bækken, ligesom arealet på den østlige side nær underføringen er beplantet med bl.a. bærmispel og bjerg-fyr. Beplantning og læhegn supplerer hinanden som ledelinjer.

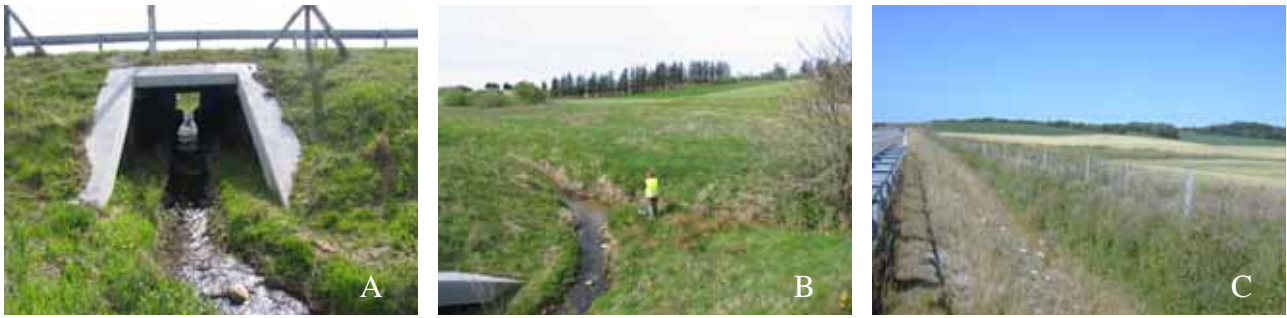
**Figur B37.** A: Herredsvad Bæk, vådpassagens vestlige åbning. B: Det omgivende landskab mod sydvest. C: Vildtheget langs østsiden af motorvejsstrækningen med opvækst af buske på indersiden.

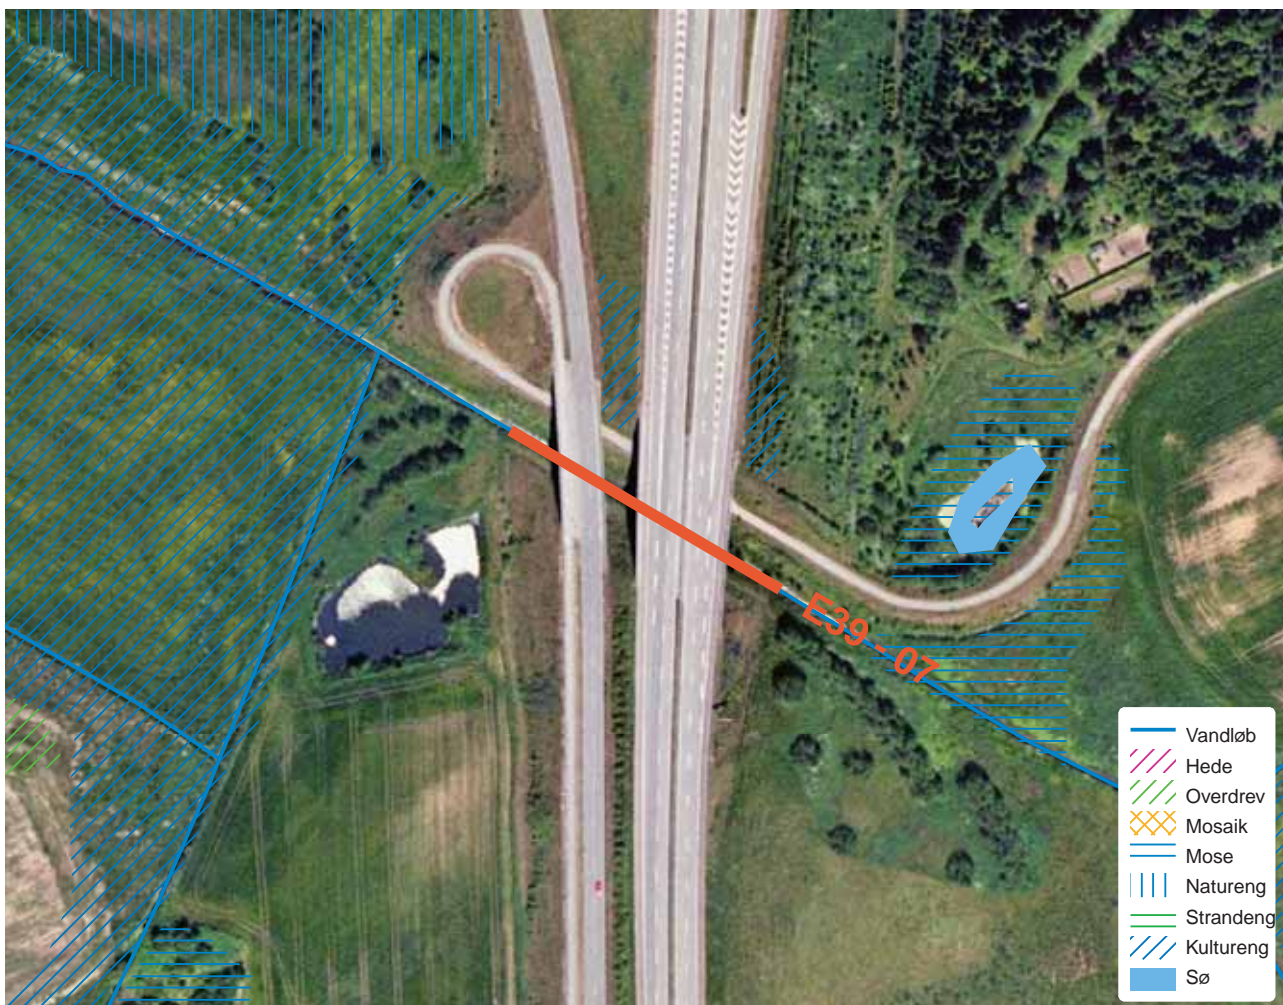
Figur B39. Placering af landskabsbroen over Varbro Å. Beskyttet natur (§ 3-arealer) er indtegnet.

*Type, dimensionering og omgivelser:* Landskabsbro E39 - 07 passerer over Varbro Å og den tilhørende ådal. Den er opført i beton og udført som to parallelle broer, hvoraf den østlige rummer motorvejen og den vestlige landevejen Bjergby - Hjørring (Figur B39). Broernes konstruktion er indpasset i landskabet bl.a. ved etablering af skrå understøtningsflader, der følger dalsidernes hældning. Nord for landskabsbroen er der etableret et tilslutningsanlæg til det øvrige vejnet.

Landskabsbroen rummer en kombineret menneske- og faunaunderføring med en længde på 62 m og bredde på 52 m. Under den nordlige del af broerne er anlagt en cykelsti, mens åen løber under den sydlige del. Der er etableret banketter på hver side af vandløbet med en bredde på 5 m. Den nordlige banket adskilles fra cykelstien ved en stejl skrænt. Frihøjde i underføringen er 10 m (Figur B40). Tunnelindekset er 8,39.

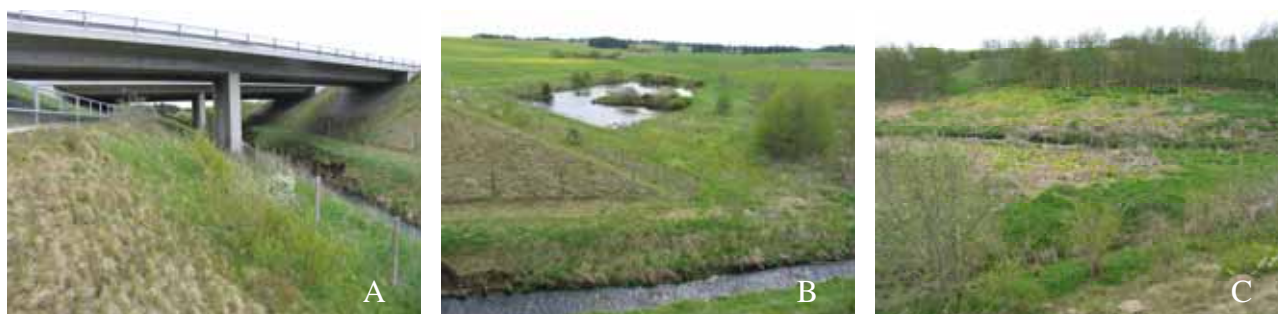
**Figur B40.** A: Varbro Å, landskabsbroens vestside. B: Det omkringliggende landskab mod sydvest. C: Arealer med kæmpebjørneklo på sydøstsiden af landskabsbroen.

Der er opsat vildthejn langs de to veje, ligesom der under broerne er opsat vildthejn langs cykelstiens sydside og på banketternes yderside (Figur B40).

Lysforholdene under broerne bevirker, at der er et sammenhængende vegetationsdække på dalsider, rabatter omkring cykelstien, banketter og åbredder. Arealerne omkring Varbro Å rummer på begge sider af broerne en mosaik af forskellige naturtyper, der dels kan virke, som skjul, dels som ledelinjer for dyr. På engene øst for motorvejen har kæmpebjørneklo bredt sig over et stort areal (Figur B40).

*Observationer:* Banketterne var tørre på besigtigelsesdagen. Skråningerne mod ålejet var stejle, hvorfor jordbunden flere steder var skredet. Der blev observeret veksler langs vildthejnet på vandløbets sydside. Der blev særskilt registreret spor af odder, rotte m.fl., rådyr og mennesker. Bysvale har rede under broen.

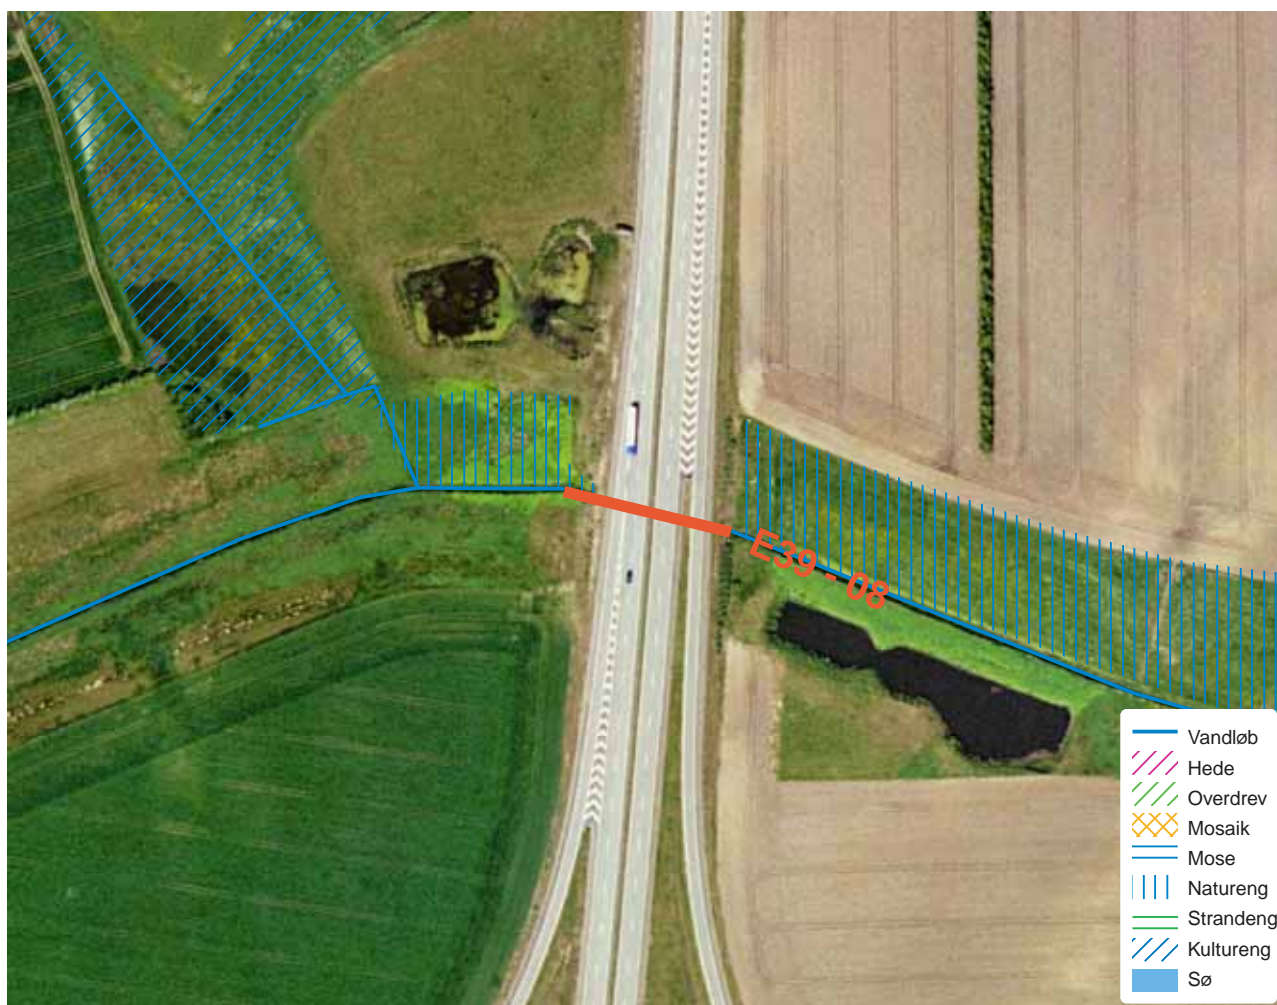
**Figur B41.** Placering af underføringen ved Blåsig Bæk. Beskyttet natur (§ 3-arealer) er indtegnet.

*Type, dimensionering og omgivelser:* Underføring E39 - 08 er en vådpassage (Figur B41). Den er opført i beton og har oval form med en længde og bredde på henholdsvis 52 og 7,5 m. På hver side af vandløbet er der etableret 2,5 m brede banketter, der er opbygget af jordfyldte kassemembraner. Den største frihøjde midt i røret er 3,0 m over vandløbet og 1,2 m over banketterne (Figur B42). Tunnelindekset er 0,43.

Underføringen er placeret ved Blåsig Bæk nord for motorvejsafkørslen. Der er plantet buske langs skråningen i retning mod afkørslen. Ved åens østlige forløb optræder kæmpe-bjørneklo. Området vest for underføringen grænser op til et industriområde med mange indfaldsveje til Hjørring by.

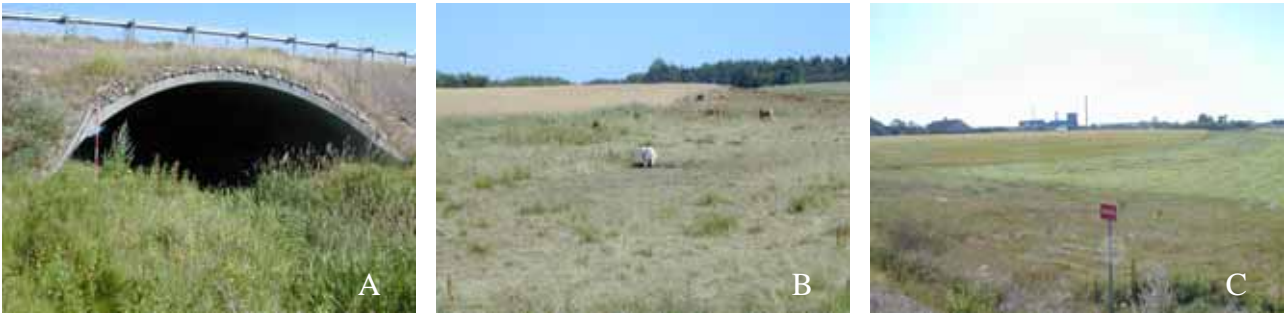
**Figur B42.** A: Blåsig Bæk, vådpassagens vestlige åbning. B: Det omgivende landskab mod øst. C Det omgivende landskab mod sydvest.

*Observationer:* Banketterne var fugtige på besigtigelsesdagen. Der mangler jord på de membraner, der er udlagt for at sikre skråningerne langs med vandløbet mod erosion. Der blev registreret ekskrementer og spor af odder samt spor af rådyr, ræv, rotte m.fl., padde, kat, hund og menneske i underføringen. Ca. 30 m øst for underføringen blev der observeret rådyrspor samt dyreveksler. På vejdæmningsens nordøst side er der en rævegrav.

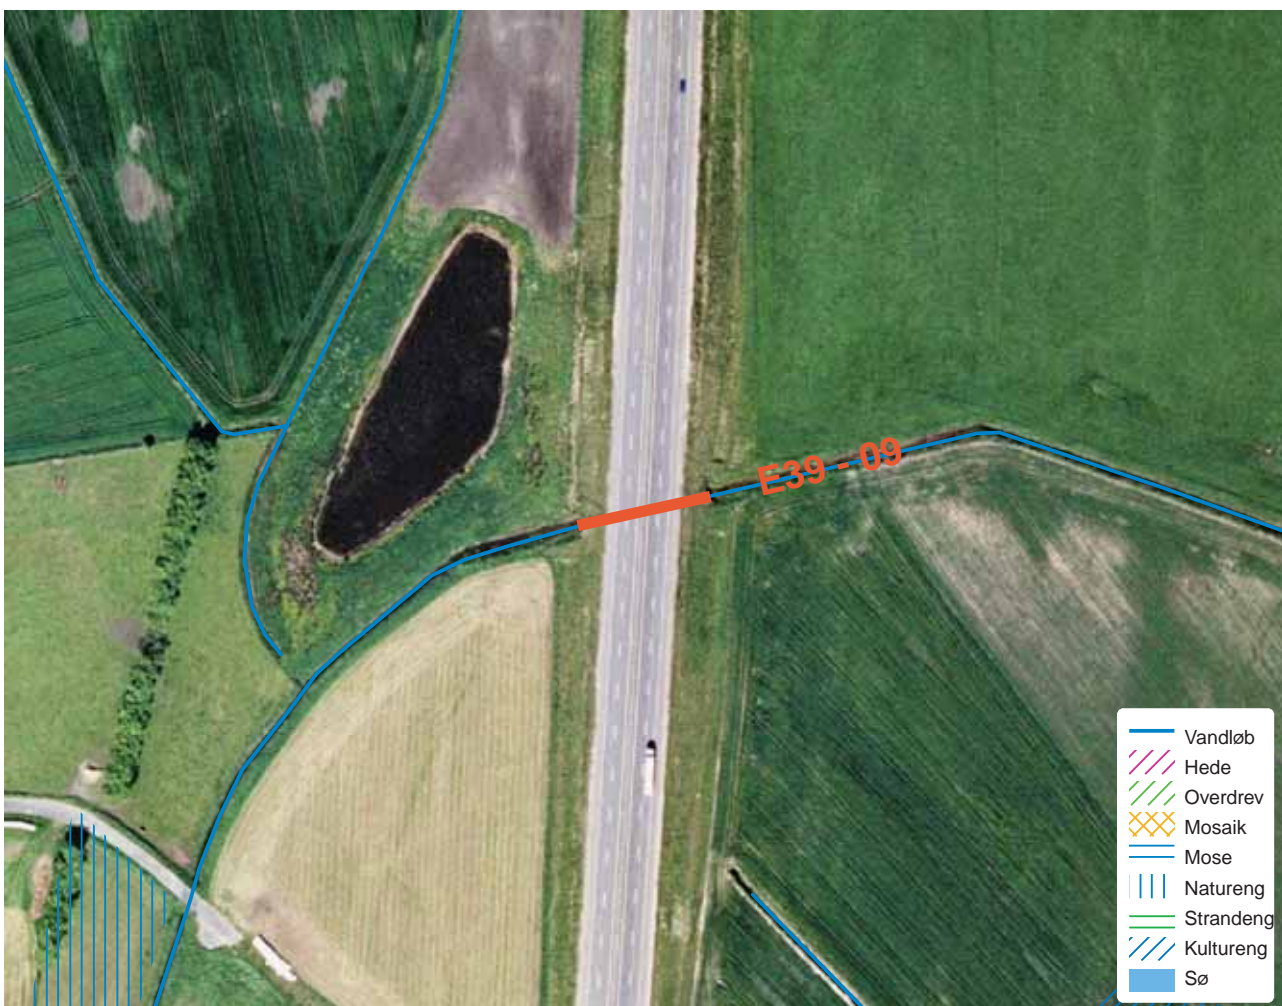
**Figur B44.** Placering af underføringen ved Tollestrup Bæk. Beskyttet natur (§ 3-arealer) er indtegnat.

*Type, dimensionering og omgivelser:* Underføring E39 - 09 er en vådpassage (Figur B44). Den er opført i stål og har oval rørform med en længde 50,0 m og bredde på 7,2 m. Der er etableret 1,8 m brede banketter på hver side af vandløbet. Frihøjden midt i røret er 3,2 m, mens frihøjden over banketterne er 1,6 m (Figur B45). Tunnelindekset er 0,46.

Underføringen er etableret i en ca. 400 m. lang jorddæmning, der hæver vejbanerne over den omgivende, fladbundede ådal. Lavbundsarealerne rummer afgræssede enge og opdyrkede marker. På vestsiden er der et levende hegn parallelt med delstrækningen.

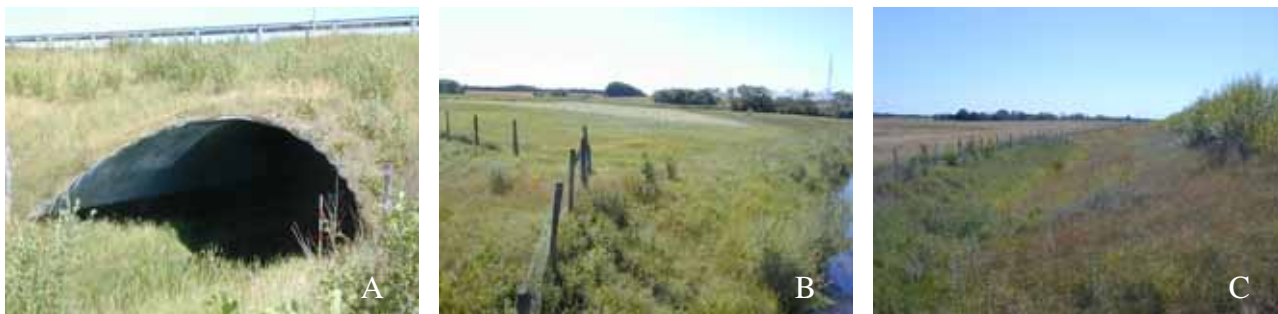
**Figur B45.** A: Tollestrup Bæk, vådpassageens vestlige åbning. B: Det omgivende landskab mod sydvest. C: Vildhegnet er opsat langt fra vejkanten øst for motorvejsstrækningen.

*Observationer:* Banketterne var tørre på besigtigelsesdagen. Der var et vegetationsdække 5-6 meter ind i underføringen ved begge åbninger. Der blev observeret spor af rådyr, ræv, odder, hund og kat. Motorvejsskråningen mod sydøst er tilplantet med buske, der er ved at gro sammen. Samtidig var vildtheget placeret i betydelig afstand fra kørebanen, hvilket øger dyrs muligheder for at søge skjul i buskadset.

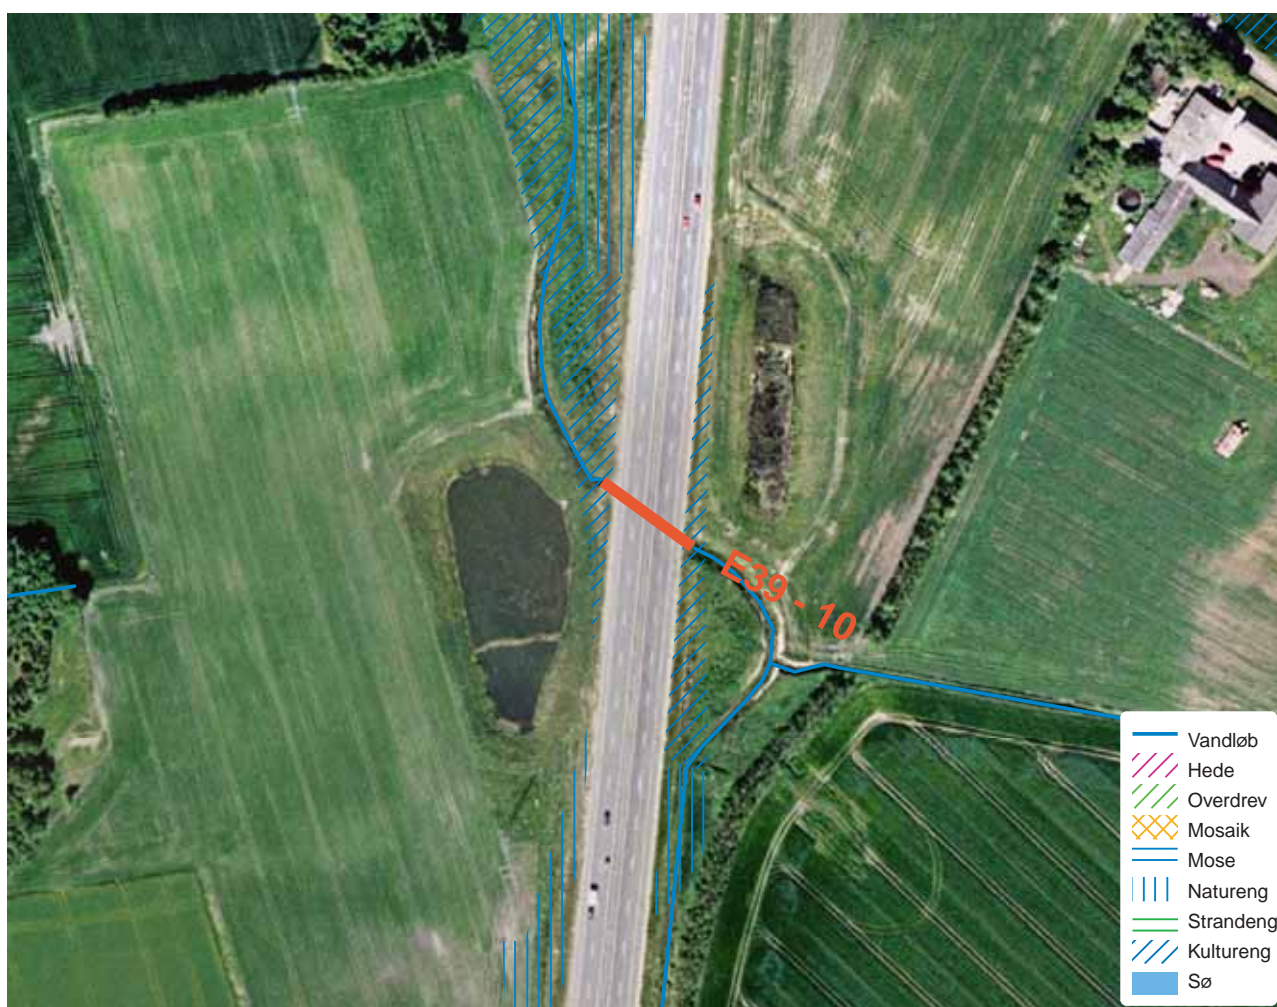
**Figur B46.** Placering af underføringen ved Gønderup-Poulstrup Bæk. Beskyttet natur (§ 3-arealer) er indtegnet.

Underføringen har faldende frihøjde mod øst. Der er etableret 2 laksetræpper i vandløbet gennem underføringen.

Grønderup-Poulstrup Bæk løber i nordgående retning parallelt med vejbanerne og omgives af ferskeng. På østsiden fortsætter engarealerne i sydøstlig retning, og her optræder levende hegn, der kan virke som ledelinjer mod underføringens østlige indgang. De øvrige arealer er opdyrkede.

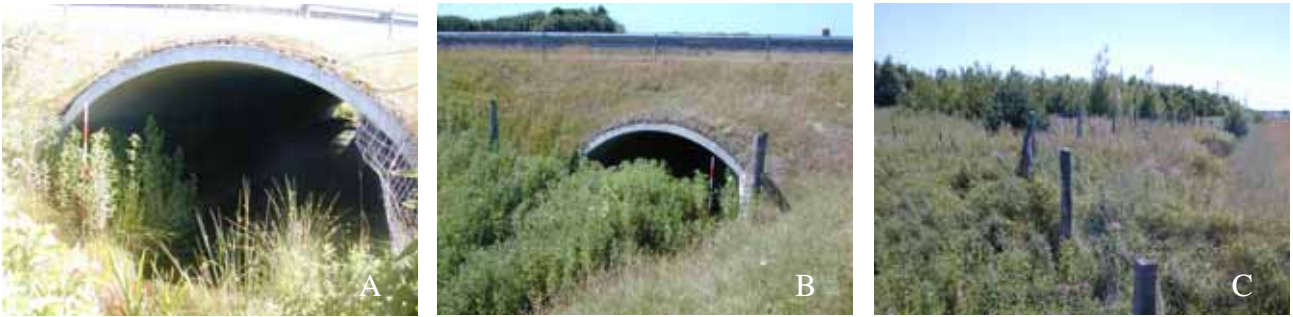
**Figur B47.** A: Gønderup-Poulstrup Bæk, vådpassagens vestlige åbning. B: Underføringens østlige åbning. C: Det omgivende landskab mod sydøst.

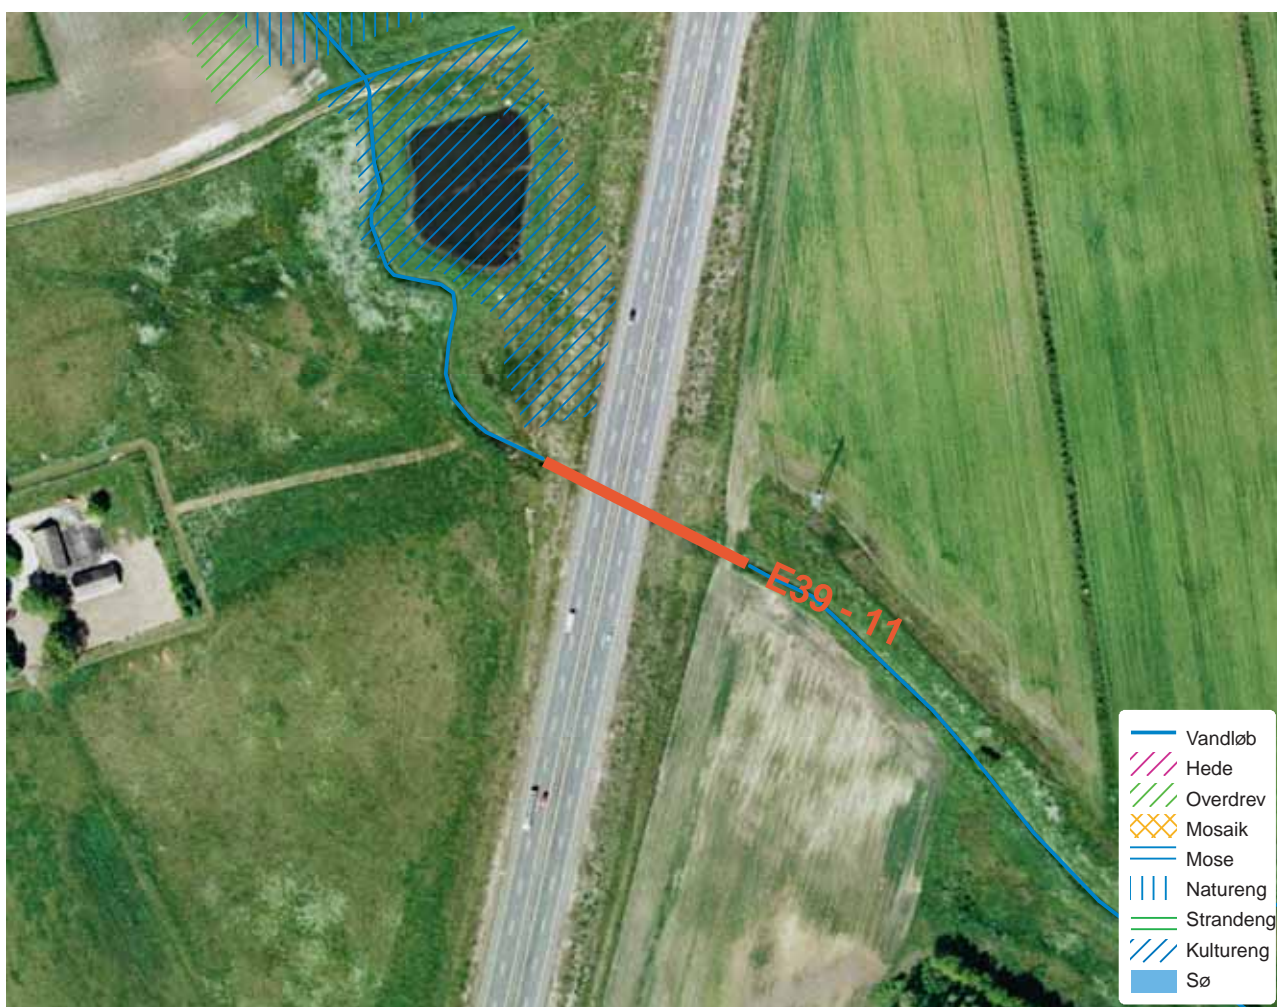
**Figur B48.** Placering af underføringen ved Krogholm Bæk. Beskyttet natur (§ 3-arealer) er indtegnet.

*Type, dimensionering og omgivelser:* Underføring E39 - 11 er en vådpassage (Figur B48). Den er opført i stål og har oval form med en længde på 62 m lang og en bredde på 2,8 m. Der er etableret 0,5 m brede banketter på hver side af vandløbet. Største frihøjde er 2,6 m med frihøjde over banketterne på 1,9 m (Figur B49). Tunnelindekset er 0,12.

Underføringen er etableret omkring Krogholm Bæk under vejbanerne, der ligger på en 300 m lang jorddæmning. I nordvestlig retning er ådalen smal og kuperet med afgræssede overdrevsskrænter og lavtliggende engarealer. På den østsiden af motorvejen er arealerne omkring vandløbet opdyrket, mens der er et mindre skovareal mod sydøst.

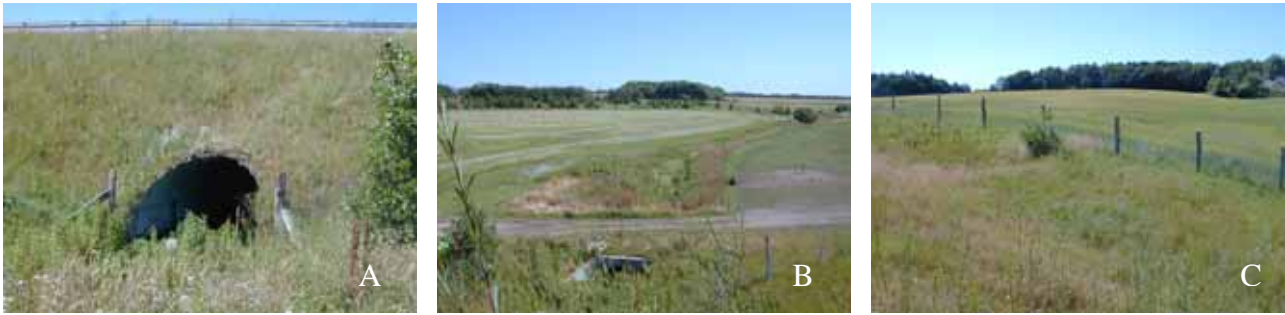
**Figur B49.** A: Krogholm Bæk, vådpassagens østlige åbning. B: Det omgivende landskab mod øst med en nærliggende rørunderføring. C: Det omgivende landskab mod sydvest.

*Observationer:* På besigtigelsesdagen var banketterne våde, og stabiliseringsmembranerne langs banketterne manglede opfyldningsmateriale. Lav strømhastighed i vandløbet i underføringen har medført aflejring af materiale og dermed øget vandstand. Der blev observeret spor af rådyr, ræv, hund, kat og menneske samt registreret flere arter af padder. Der blev konstateret et elektrisk hegn opsat u hensigtsmæssigt tæt på underføringens østlige åbning.

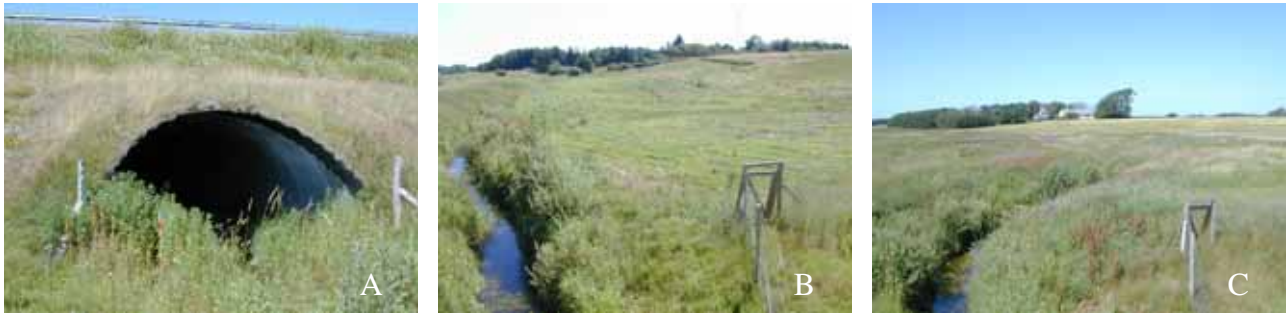
**Figur B51.** A: Stade-Mellerup Bæk, vådpassagens østlige åbning. B: Det omgivende landskab mod øst med elektrisk hegn langs vandløbet. C: Det omgivende landskab mod vest.

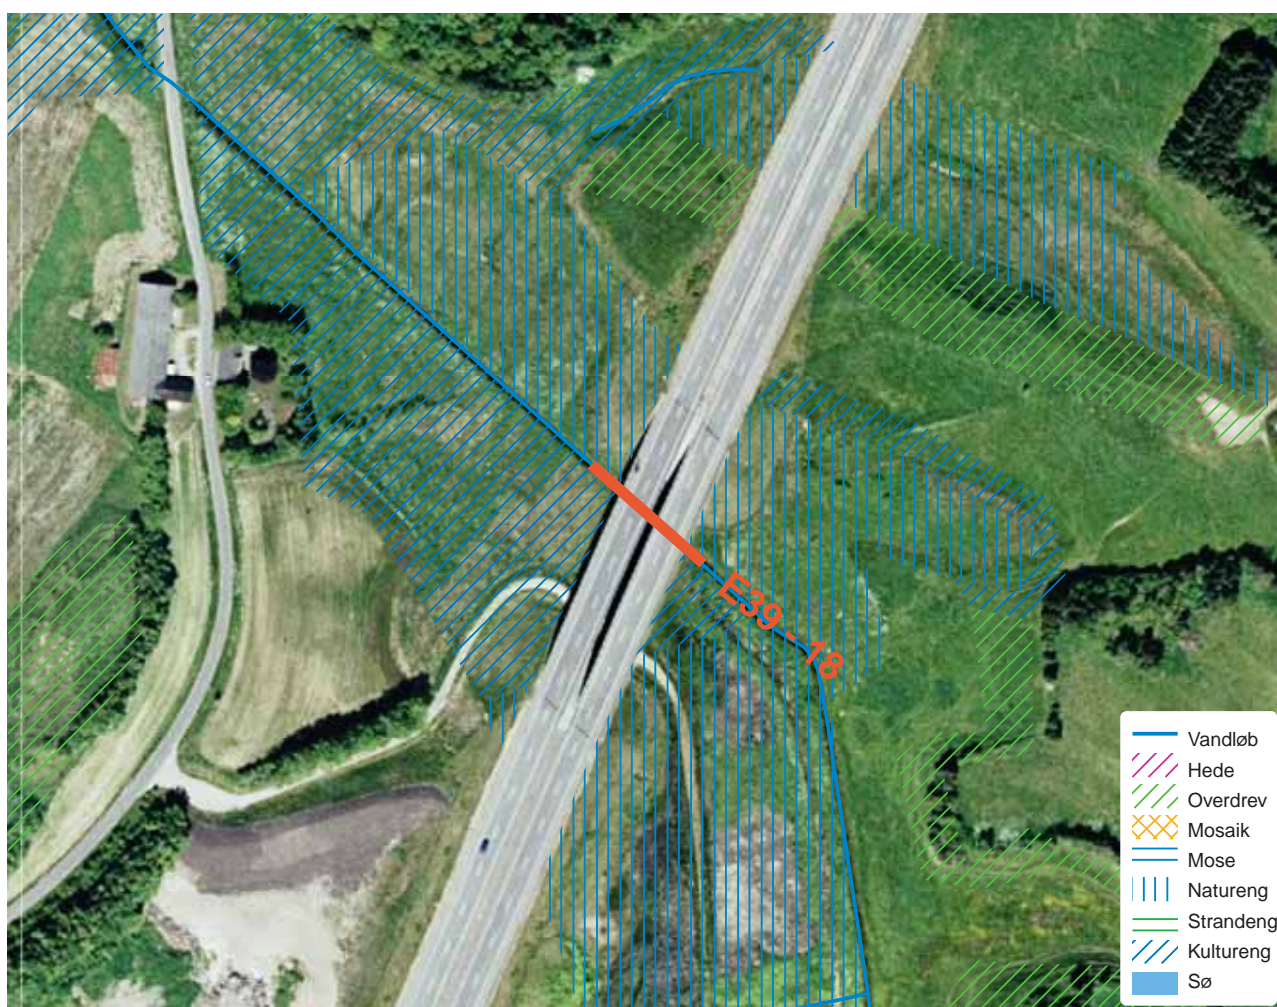
Figur B52. Landskabsbroen ved Stubdrup Bæk. Beskyttet natur (§ 3-arealer) er indtegnet.

*Type, dimensionering og omgivelser:* Landskabsbro E39 - 13 er etableret over Stubdrup Bæk og den tilhørende ådal (Figur B52). Broen er opført af betonelementer og har lodrette støttepiller. Langs vandløbet er der anlagt banketter, der på nordsiden er 7 m brede. På sydsiden er banketten kombineret med en grusvej så den samlede bredde bliver 48 m. Frihøjden i underføringen er 8 m (Figur B53). Tunnelindekset er 28,00.

På begge sider af delstrækningen er der opsat vildthejn som fortsætter igennem underføringen og adskiller den sydlige banket fra grusvejen.

Lysforholdene under broen bevirker, at der er et sammenhængende vegetationsdække på dalsider, rabatter, banketter og åbredde. Arealerne omkring Stubdrup Bæk rummer på begge sider af broerne en mosaik af forskellige naturtyper, der dels kan virke som skjul, dels som ledelinjer for dyr. Mod øst afgræsses overdrev, mens de øvrige arealer omkring bækken er braklagte.

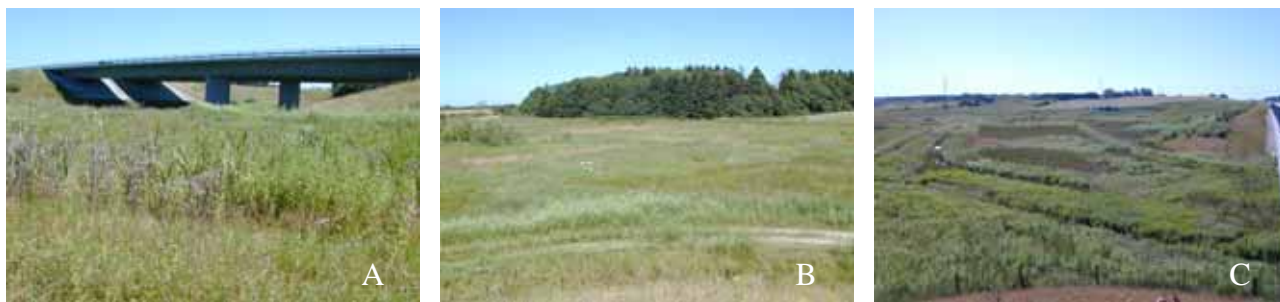
**Figur B53.** A: Stubdrup Bæk, landskabsbroens vestside. B: Det omkringliggende landskab mod nordvest. C: Landskabsmosaik af naturtyper mod sydøst.

*Observationer:* Banketterne var fyldt med små og større sten og fremstod tørre på besigtigelsesdagen. Det var ikke muligt at observere spor på banketterne eller på grusvejen på grund af materialevalget og det højt voksende vegetationsdække under broen. Det blev endvidere observeret, at motorkøretøjer benytter grusvejen fra vest og vender under broen. Vildtheget gennem underføringen er defekt. Kæmpe-bjørneklo optræder på begge sider.

Underføringen er placeret optimalt i landskabet i forhold til vurderingsgrundlaget (Tabel B1). I forbindelse med etablering af motorvejen blev en del af ådalen opfyldt med den dæmning, der bærer vejbanerne. Denne dæmning kan fremstå som en barriere, især for dyr, der kan lade sig påvirke af den menneskelige aktivitet, der foregår under broen. Der kan etableres en tørpassage i dæmningen ca. 200 m nord for landskabsbroen, hvorved de mere sky dyrearter kan tilgodeses. Vildtheget i passagen bør repareres.

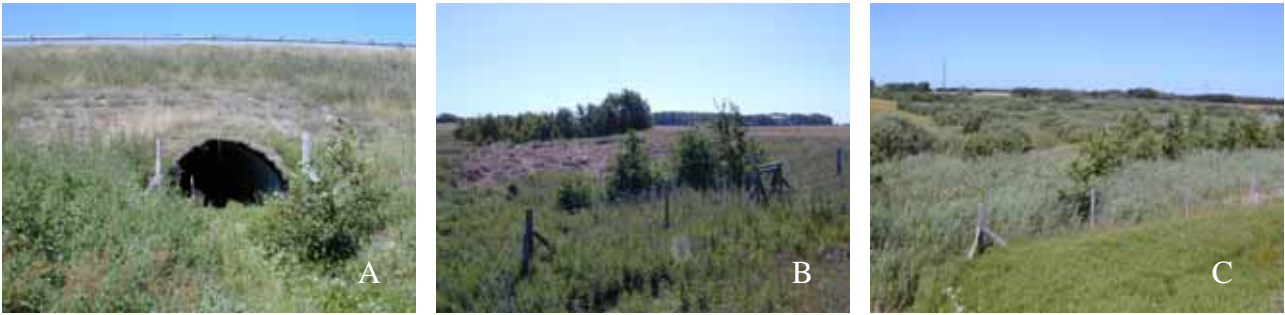
*Type, dimensionering og omgivelser:* Underføring E39 - 14 er en vådpassage (Figur B54). Den er opført i stål og har oval form med en længde på 55,5 m og bredde på 3,6 m. Der er etableret 1,3 m brede banketter på hver side af vandløbet. Største frihøjde midt i røret er 2,4 m og over banketterne 1,7 m (Figur B55). Tunnelindekset er 0,16.

**Figur B55.** A: Lygtebæk, vådpassagens østlige åbning. B: Det omgivende landskab mod sydøst. C: Det omgivende landskab mod nordvest.

*Observationer:* På besigtigelsesdagen var banketterne våde. Lav strømhastighed gennem underføringen havde medført aflejring af materiale med øget vandstand til følge. Der blev observeret spor af rådyr, ræv, odder og hund samt registreret padder. Langs hegnene blev der observeret vekslere.

Underføringen er placeret optimalt i landskabet i forhold til vurderingsgrundlaget (Tabel B1). Den er lang og smal og har smalle banketter, hvilket bevirker, at den fremstår mørk. Dette kan være med til at øge mængden af pattedyr, der undgår at benytte den og i stedet søger over vejbanerne med fare for kollision. Det bør overvejes at etablere vildtspring.

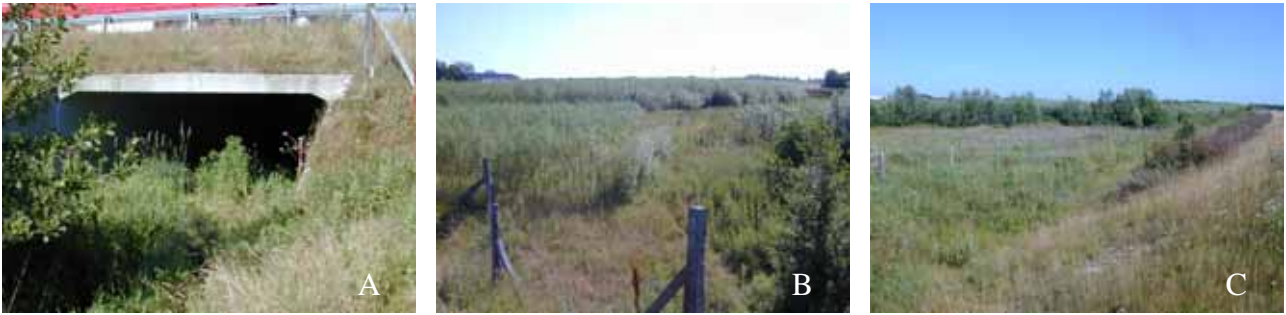
*Type, dimensionering og omgivelser:* Underføring E39 - 17 er en vådpassage (Figur B57). Den er opført af betonelementer og har rektangulær form med en længde på 38 m og bredde på 6,5 m. Der er etableret 2,1 m brede banketter på begge sider af vandløbet. Frihøjde over banketterne er 2,7 m (Figur B58). Tunnelindekset er 0,46.

**Figur B58.** A: Svanekærgrøft, vådpassagegens østlige åbning. B: Det omgivende landskab mod øst. C: Det omgivende landskab mod nordvest.

*Observationer:* Banketterne var tørre på besigtigelsesdagen. Der blev observeret spor af rådyr, ræv, grævling, odder, hund, menneske og køretøj. Der blev der observeret tydelige veksler mod underføringens åbninger og langs vildtheget mod vejbanen. Der blev konstateret et vegetationsdække 8-10 m ind i underføringen.

Underføring E39 - 17 er placeret optimalt i landskabet i forhold til de nærliggende skovarealer nord for vandløbet. Fund af spor i 2002 og 2006 viser, at underføringen bliver benyttet. Aktivitet langs indersiden af vildtheget viser, at der er behov for etablering af vildtspring.
