**Danmarks Miljøundersøgelser**  
Aarhus Universitet

Faglig rapport fra DMU nr. 631, 2007

# Biologisk vurdering og effektundersøgelser af faunapassager langs motorvejsstrækninger i Vendsyssel

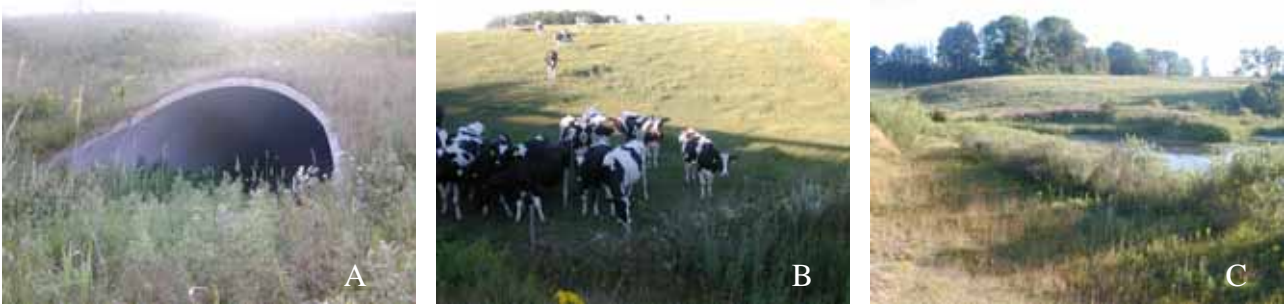
*Type, dimensionering og omgivelser:* Underføring E45 - 22 er en vådpassage (Figur B60). Den er opført i stål og har oval rørform med en længde på 75 m og bredde på 7 m. Der er etableret 1,8 m brede banketter på hver side af vandløbet. Største frihøjde midt i røret er 3,8 m og over banketterne 2,2 m. (Figur B61). Tunnelindekset er 0,35.

**Figur B61.** A: Vejlbæk, vådpassagens østlige åbning. B: Afgræsning af engområdet nordøst for passagen. C: Det omgivende landskab set mod sydvest.

*Observationer:* På besigtigelsesdagen var banketternes jord- og grusbeklægning våd og væggene i underføringen fugtige. Der blev observeret spor af odde, ræv, mosegris, hund og kat samt registreret padder. Et højt voksende, tæt vegetationsdække strakte sig op til 10 m ind i underføringen.

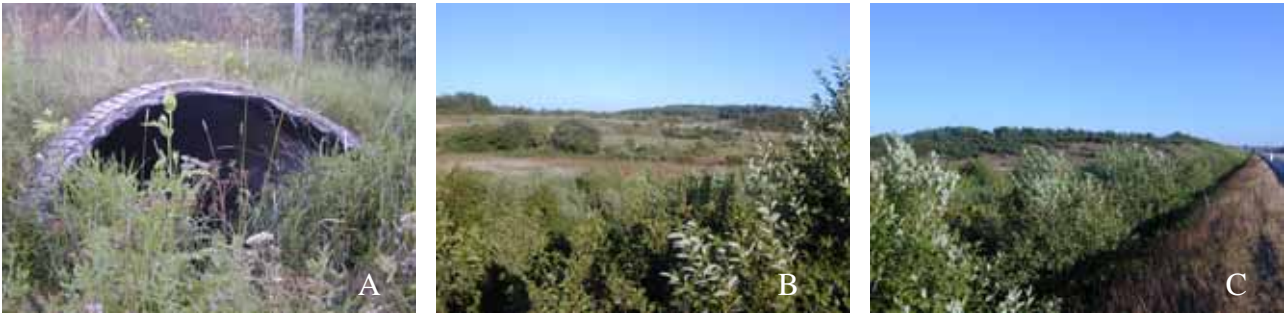
*Type, dimensionering og omgivelser:* Underføring E45 - 23 er en vådpassage (Figur B62). Den er opført i stål og har oval form med en længde på 68 m og bredde på 3,7 m. Der er etableret 1,2 m brede banketter på hver side af vandløbet. Største frihøjde midt i røret er 2,1 m og over banketterne 1,4 m (Figur B63). Tunnelindekset er 0,11.

**Figur B63.** A: Ottestrup Bæk, vådpassageens vestlige åbning. B: Det omgivende landskab mod øst med landevejen i baggrunden. C: Opvækst af pil indenfor vildtheget øst for motorvejsstrækningen.

*Observationer:* Banketterne var på besigtigelsesdagen delvis manglende og mudrede. Vandløbet snor sig gennem passagen, hvilket medfører, at banketterne er delvist borteroderede og derfor ikke gennemgående længere. I underføringen blev der observeret spor af rotte/mosegris, odder og kat samt registreret padde. Den tætte vandløbsvegetation under underføringen og ved dens åbninger er muligvis årsag til, at strømhastigheden gennem underføringen er nedsat, og at der er blevet aflejret 20 - 25 cm slam i bunden. Der blev observeret veksler mod øst.

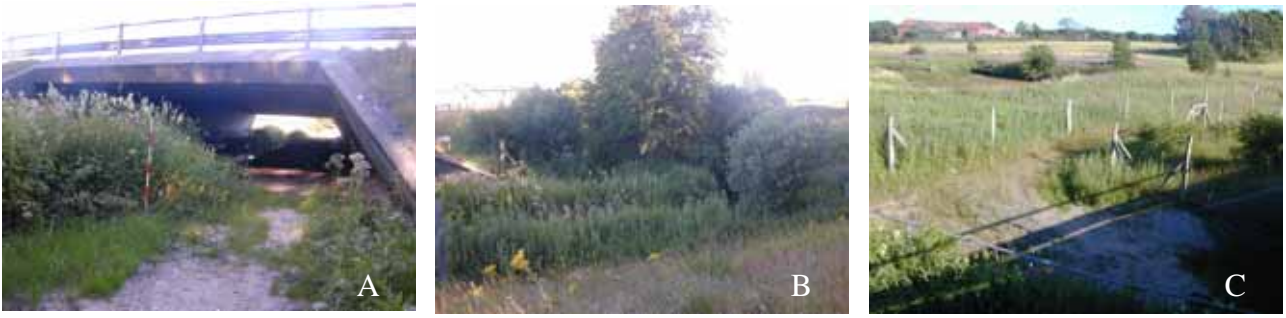
**Figur B65.** A: Volstrup Bæk, vådpassagens vestlige åbning. B: Det omgivende landskab mod sydvest med frakørselsrampen i baggrunden. C: Hegnet stisystem øst for motorvejsstrækningen.

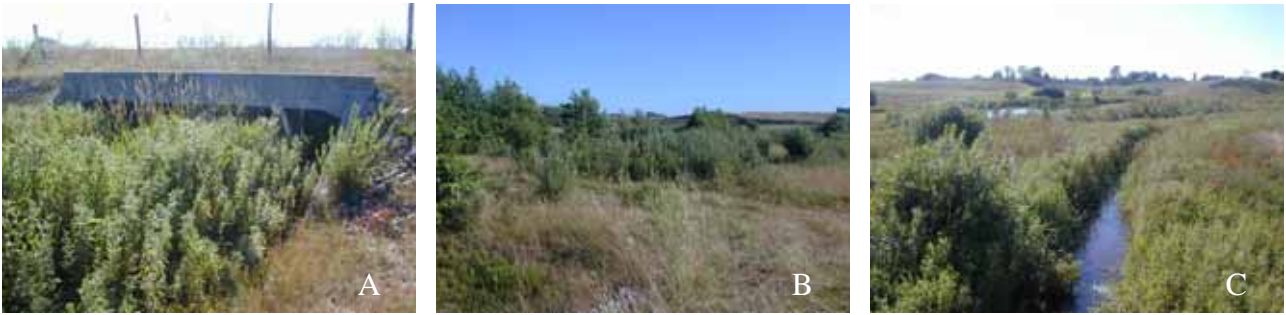
**Figur B68.** A: Volstrup Bæk, vådpassagens østlige åbning. B: Det omgivende landskab mod sydøst. C: Det omgivende landskab mod vest.

*Observationer:* På besigtigelsesdagen var banketternes jord- og grusbeklægning fugtig. Der blev observeret spor af odder, ræv, hund og kat samt registreret padder. Ved begge indgange til underføringen blev der konstateret højt voksende vegetationsdække.

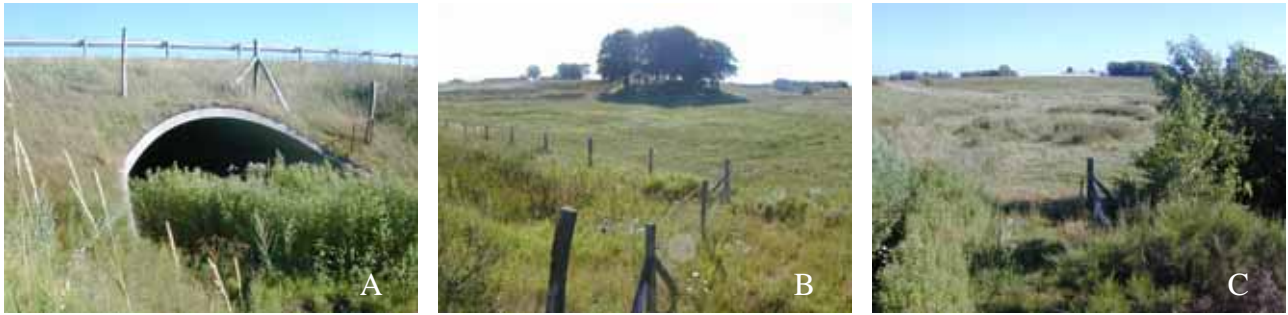
**Figur B70.** A: Riskær Bæk, vådpassagens vestlige åbning. B: Det omgivende landskab mod sydvest. C: Det omgivende landskab mod sydøst med elektrisk hegn på tværs af underføringens åbning og opvækst af træer langs indersiden af vildtheget.

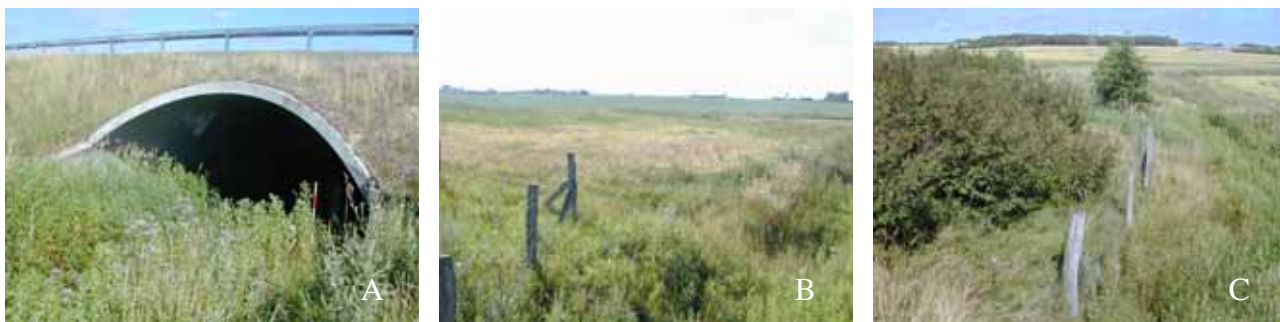
**Figur B72.** A: Siverslet Bæk, vådpassagens vestlige åbning. B: Det omgivende landskab mod sydvest. C: Det omgivende landskab mod nordøst med opvækst af træer indenfor vildtheget.

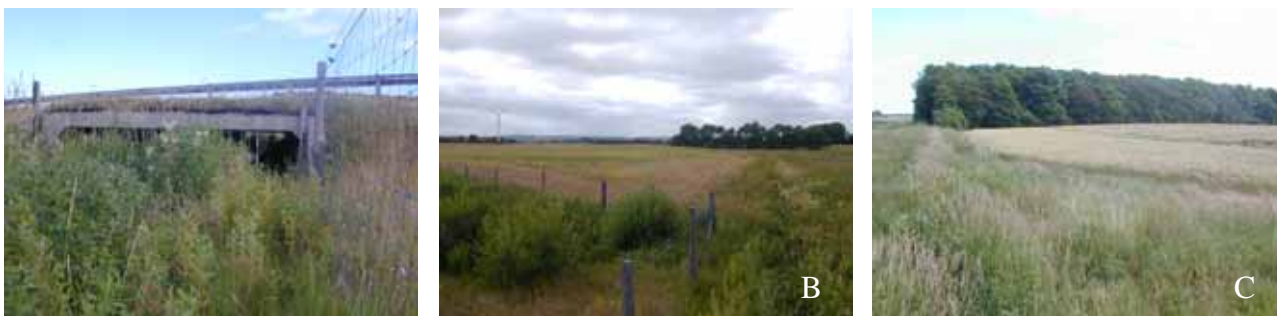
**Figur B74.** A: Endelt Porsig Bæk, vådpassagens vestlige åbning. B: Det omgivende landskab mod sydvest. Vildthejn opsat vinkelret på passagens åbning. C: Levende hegn mod øst.

*Observationer:* Banketterne var tørre. Vandstanden i bækken var lav i forhold til banketternes højde. Der blev observeret spor af rådyr, ræv, odder og kat samt konstateret padder.

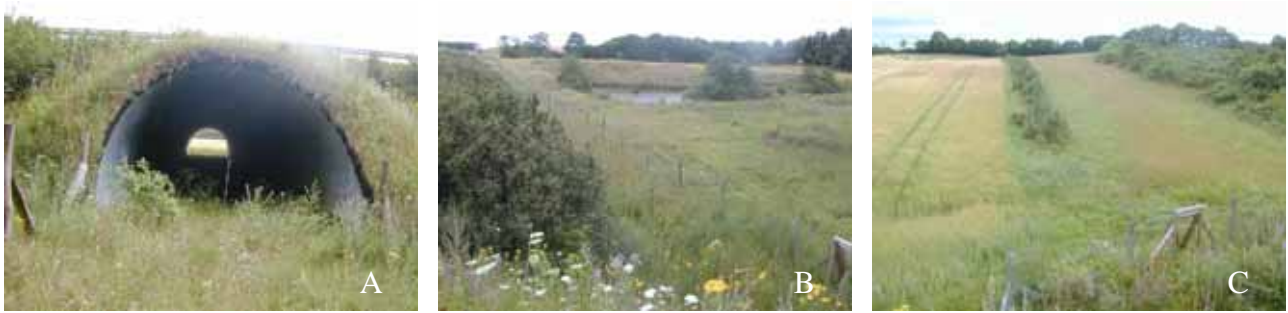
**Figur B77.** A: Landvad Bæk, tørpassagens vestlige åbning. B: Det omgivende landskab mod sydvest med opvækst af træer indenfor vildtheget. C: Levende hegn mod sydøst.

*Observationer:* Der blev observeret spor af rådyr, grævling, ræv, hund, kat og mennesker samt konstateret padder. Der var tegn på periodiske vandpytter i underføringen, hvilket sandsynligvis stammer fra tilløbende overfladevand. Underføringen fremstår lys og åben med et vegetationsdække ca. 11 m ind i underføringen fra øst og 5 m fra vest. Vildtheget er placeret mellem 5 til 10 m fra motorvejsrabatten; der er opvækst af pil på indersiden af heget.

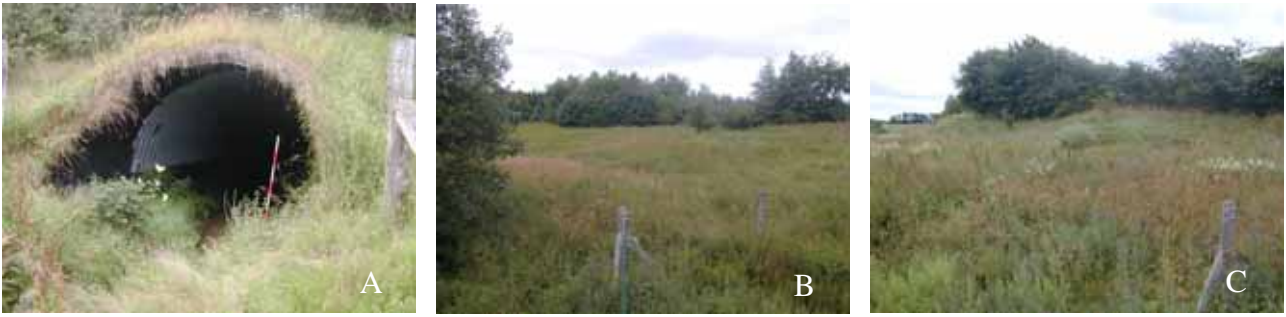
**Figur B79.** A: Torup Bæk, vådpassagens vestlige åbning. B: Det omgivende landskab mod nordvest. C: Det omgivende landskab mod sydøst.

Underføringen har en optimal placering i forhold til ådalen og dens naturarealer. Skaderne på banketterne bør udbedres. Opvækst af træer og buske på indersiden af vildtheget bør fjernes, eller heget bør flyttes tættere på vejbanen. Der bør etableres vildtspring.

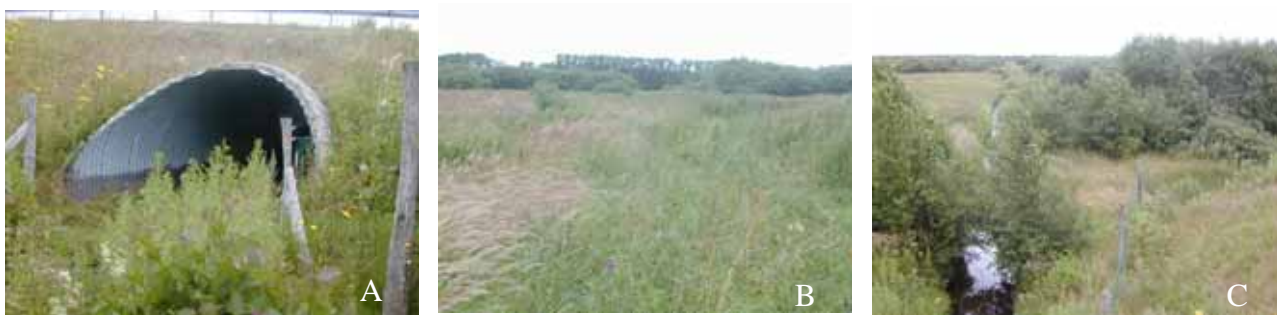
*Type, dimensionering og omgivelser:* Underføring E45 - 36 er en vådpassage (Figur B80). Den er opført i stål og har oval form med en længde på 47 m og en diameter på 4,3 m. Der er etableret 1,5 m brede banketter på hver side af vandløbet. Største frihøjde i underføringen er 3,6 m og over banketterne 2,6 m (Figur B81). Tunnelindekset er 0,33.

**Figur B81.** A: Hjallerup Mosegrøft, vådpassagens østlige åbning. B: Det omgivende landskab mod nordvest. C: Det omgivende landskab mod sydøst.

*Observationer:* Banketterne var tørre på besigtigelsesdagen. Da banketmaterialet består af sten og grus, vanskeliggøres registrering af dyrespor. Der blev observeret en død muldvarp ved den østlige indgang og ekskrementer af odder. Kæmpe-bjørneklo indvandrer på den østlige side. Der er konstateret opvækst af træer og buske på indersiden af vildtheget.

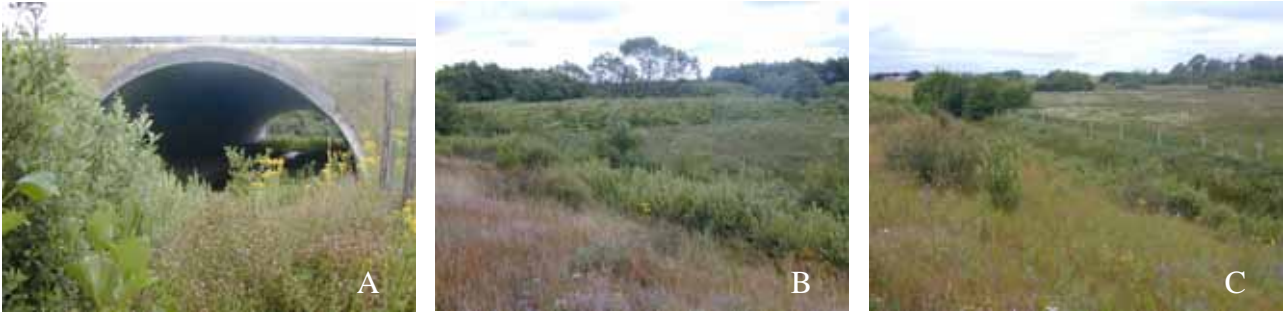
*Type, dimensionering og omgivelser:* Underføring E45 - 37 er en vådpassage (Figur B82). Den er opført i beton og har oval form med en længde på 46 m og bredde på 8,8 m. Der er etableret 3 m brede banketter på hver side af vandløbet. Den største frihøjde i underføringen er 3,8 m og over banketterne 2,5 m (Figur B83). Tunnelindekset er 0,73.

**Figur B83.** A: Hjallerup Enge, vådpassagens østlige åbning. B: Bestand af kæmpe-bjørneklo på arealerne nordøst for vådpassagen. C: Det omgivende landskab mod sydvest.

*Observationer:* Banketterne var tørre på besigtigelsesdagen. Der blev observeret spor af rådyr, grævling, odder og hund. Underføringen fremstår lysåben. Vandløbets bredder var tilgroet med pil og rød-el ved underføringen's indgange. Den tætte rankegrøde i åen ved åbningerne var muligvis årsag til, at strømhastigheden gennem underføringen var nedsat, og at der blev aflejret slam i bunden. En bestand af kæmpe-bjørneklo optrådte på østsiden. Der blev konstateret opvækst af træer på indersiden af vildtheget.

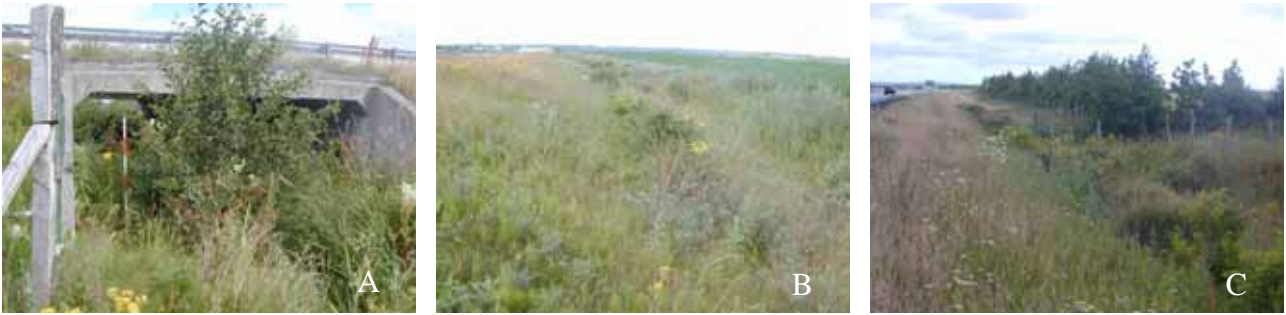
**Figur B85.** A: Lyngdrup Bæk, vådpassagens vestlige åbning. B: Det omgivende landskab mod sydvest. C: Det omgivende landskab mod nordøst.

*Observationer:* Banketterne var våde. Banketterne var grusbelagte, og det var vanskeligt at registrere spor. Der blev set spor af odder og konstateret padder. Brinkerne langs med vandløbet er stejle og tilgroet med tagrør og rød-el.

Banketterne i underføringen er stabile og uden tegn på erosionsskader, men de er våde. Banketterne mangler materiale og bør genopbygges med muldjord hentet i omgivelserne. Dette vil give vegetationen mulighed for at brede sig længere ind i underføringen til gavn for vandrende, fugtighedsyndende dyr (jf. hovedrapporten afsnit 2.1) og som dække for småpattedyr.

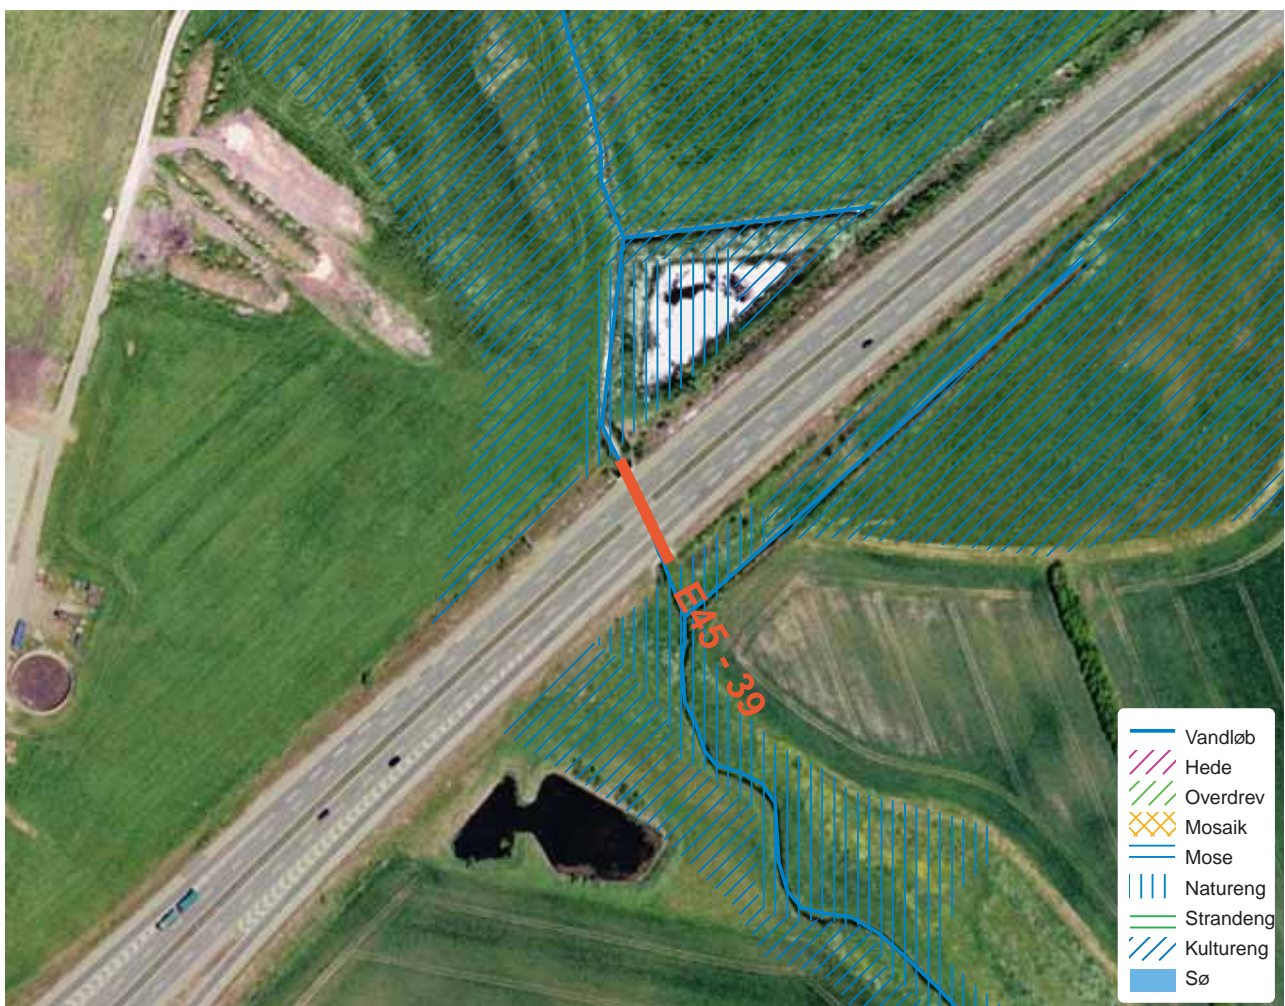
**Figur B86.** Placering af underføringen ved Gerå. Beskyttet natur (§ 3-arealer) er indtegnet.

Arealerne omkring underføringen er opdyrket kultureng og braklagte arealer langs med åen. Mod vest forekommer en mindre bebyggelse. På den sydøstlige side forekommer et levende hegn vinkelret på motorvejen. Ved underføringens vestlige indgang er der en beplantning.

Underføringens placering i terrænet medvirker til at sikre fri passage ad den økologiske forbindelseslinje mellem Bolle Enge i øst og Ajstrup Mose samt Hammer Bakker i vest.

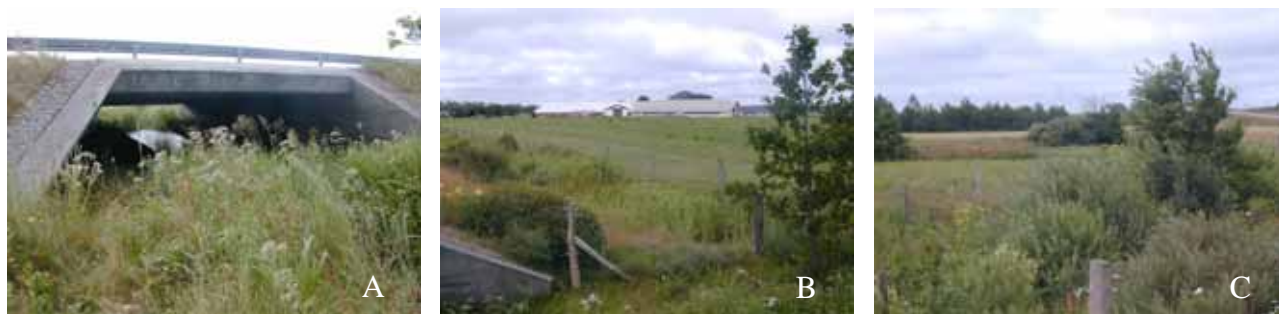
**Figur B87.** A: Gerå, vådpassagens vestlige åbning. B: Det omgivende landskab mod sydvest. C: Det omgivende landskab mod sydøst.

*Type, dimensionering og omgivelser:* Underføring E45 - 39 er en vådpassage (Figur B86). Den er opført i beton og har rektangulær form med en længde på 41 m og bredde på 10 m. Der er etableret 2,5 m brede banketter på hver side af vandløbet. Frihøjden over banketterne er 2,3 m (Figur B87). Tunnelindekset er 0,56.

*Observationer:* Banketterne var våde og oversvømmes jævnligt. Der blev observeret spor af rådyr, ræv, grævling, odder, hund, kat og menneske samt konstateret padder. Der er tendens til, at vandet i vandløbet i underføringen står stille. Vandløbet er uden for underføringen tilgroet med rankegrøde. Der var opvækst af træer indenfor vildtheget.
