# UNDERSØGELSER AF FAUNAENS BRUG AF FAUNA/MENNESKEPASSAGER PÅ GIVE-BILLUND MOTORTRAFIKVEJEN OG KOLDING-ESBJERG MOTORVEJEN

En biologisk vurdering af brugen og anbefalinger til forbedringer

Videnskabelig rapport fra DCE – Nationalt Center for Miljø og Energi

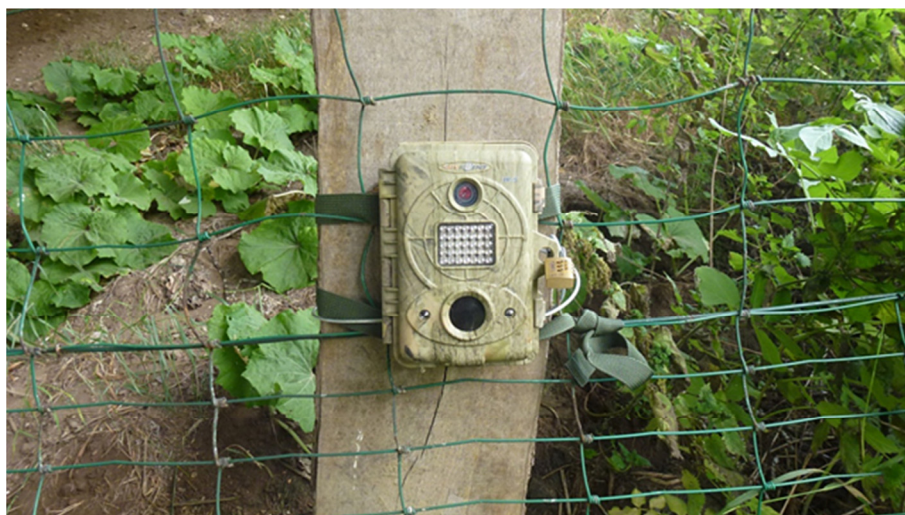
**Figur 2.** Vildtkamera (Type Spy-point IR 5) opsat ved Åkær Å.  
Foto: Aksel Bo Madsen.

Mellemstore og store pattedyrarter blev registreret ved identifikation af foto/videooptagelser fra opsatte kameraer (Spypoint IR 5) på passagerne (Figur 2). Overvågning ved brug af billedokumentation kræver accept fra de pågældende lodsejere. For tre af passagerne: Stilde Å, Vejen Mose og Åkær Å drejede det sig om private veje, hvor tilladelse var indhentet forinden opsætning af kameraer. Passagen ved Porshusvej bestod bl.a. af en offentlig vej, hvorfor overvågning med kameraer blev fravalgt efter aftale med Vejdirektoratet. For hver art/artsgruppe blev antallet af passager af mellemstore og store pattedyr anvendt som aktivitetsindeks for arternes brug af hver passage. Overvågningen blev foretaget i tre perioder: 27. september til 5. oktober, 26. oktober til 9. november og 27. november til 16. december.

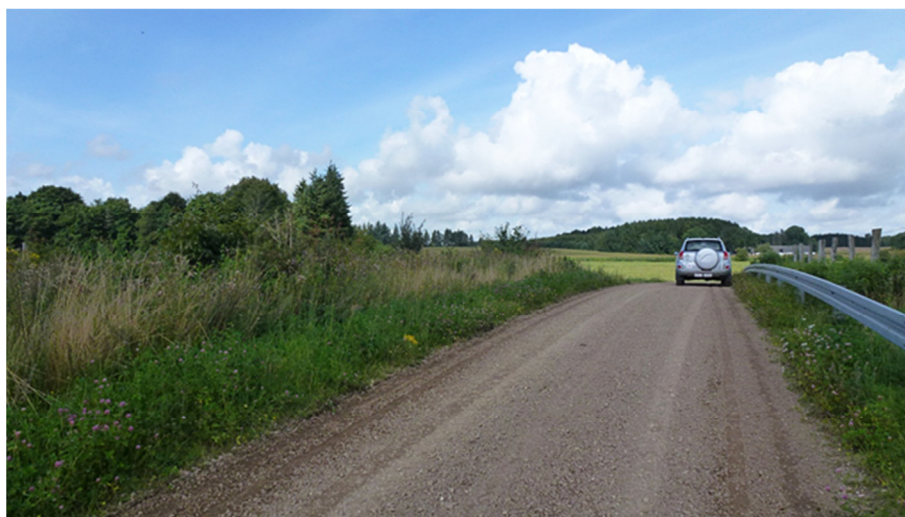
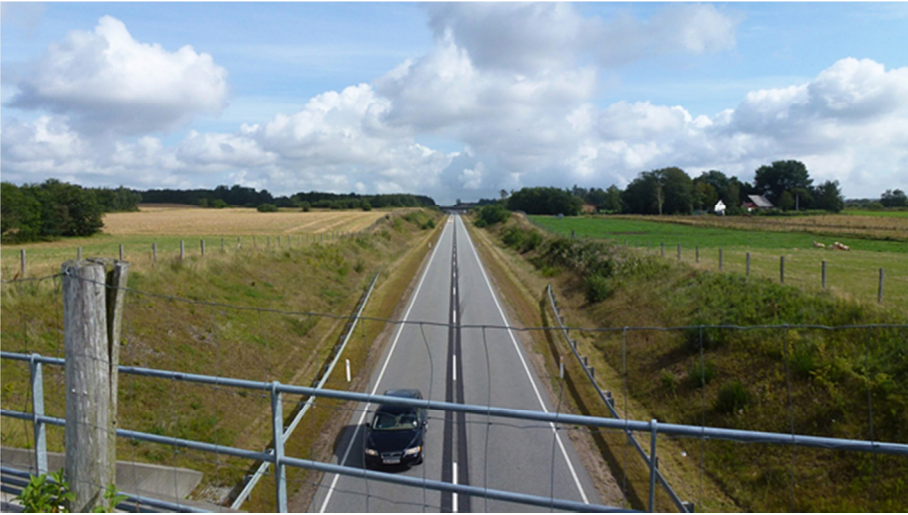
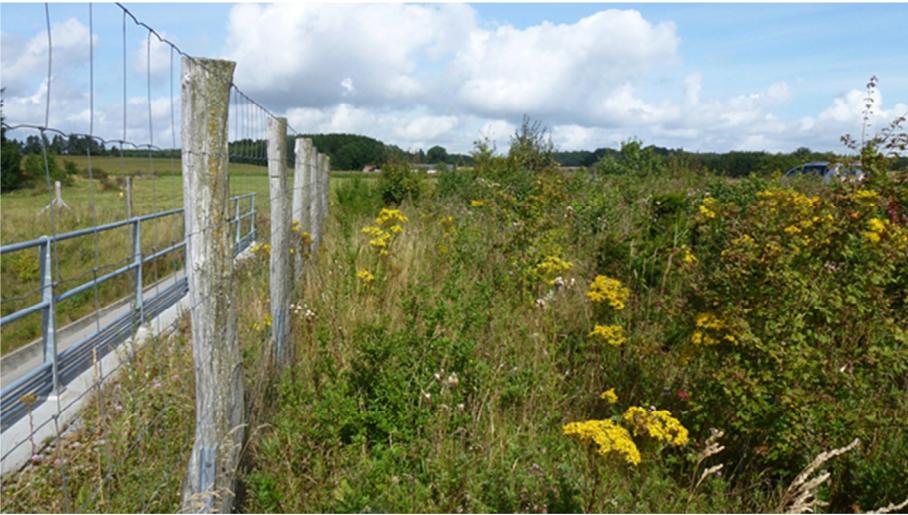
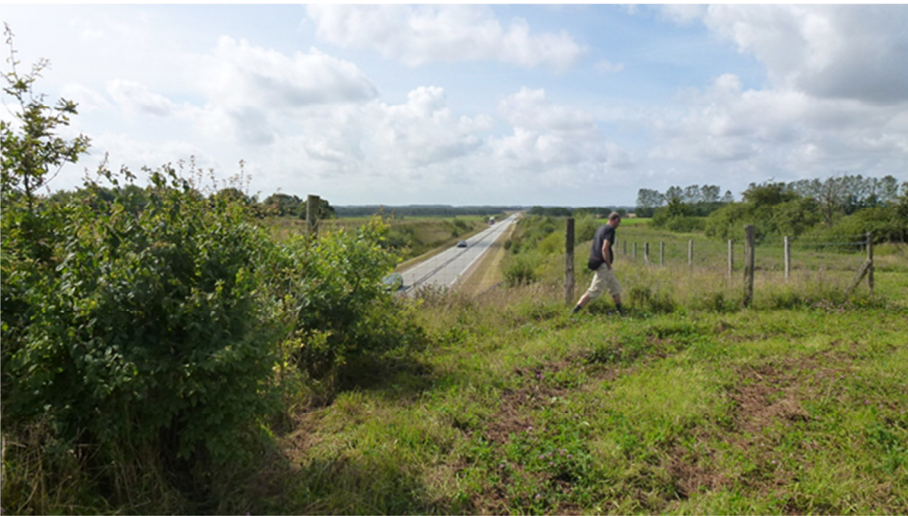
## Bilag 1.

Omgivelserne ved Porshusvej (Give-Billund motortrafikvej). Dimensioner af fauna/menneskepassagen samt arealet (%) af udvalgte landskabsparametre indenfor en 200 m bufferzone fremgår af Tabel 1 (DDO 2010, © COWI) (Fotos: Aksel Bo Madsen).

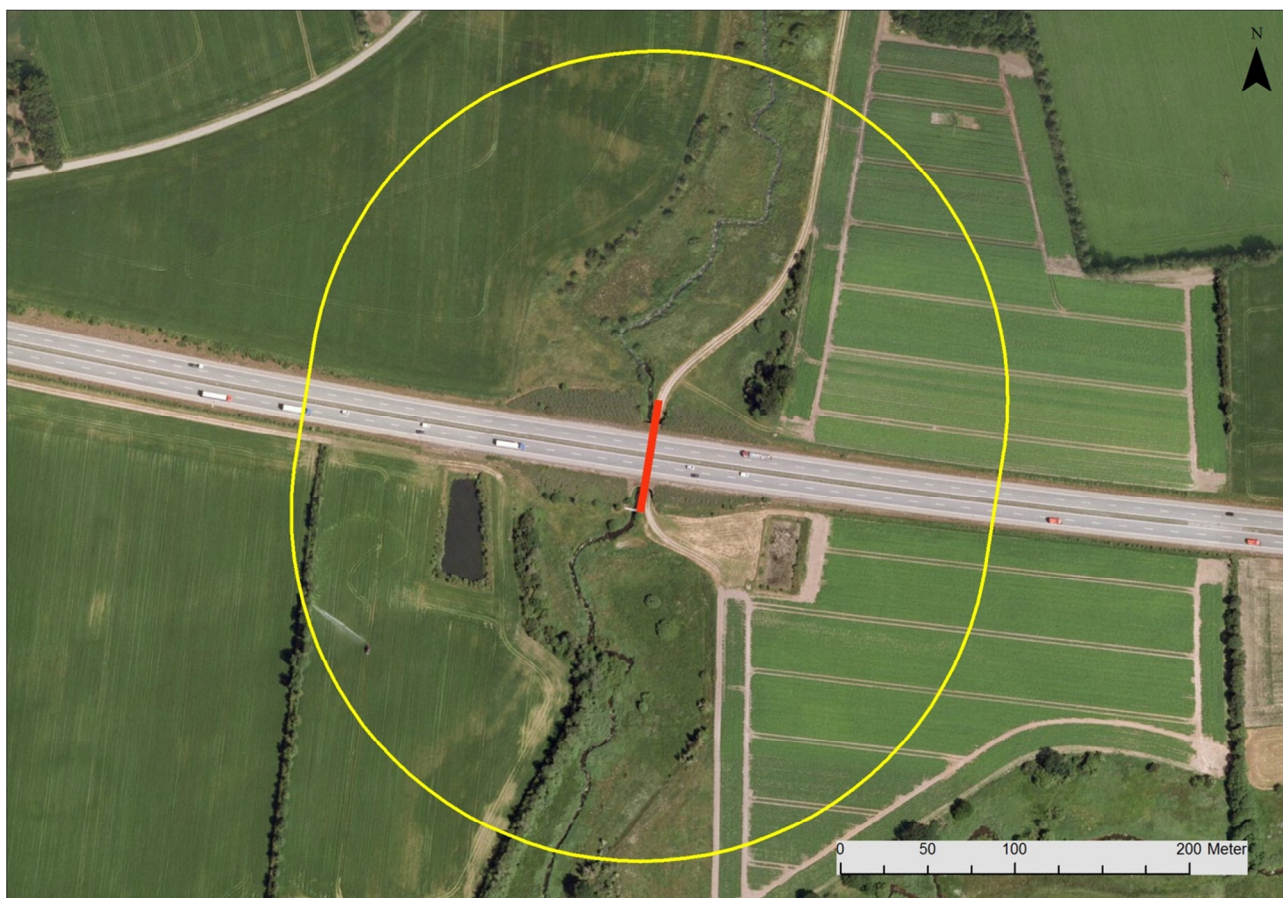
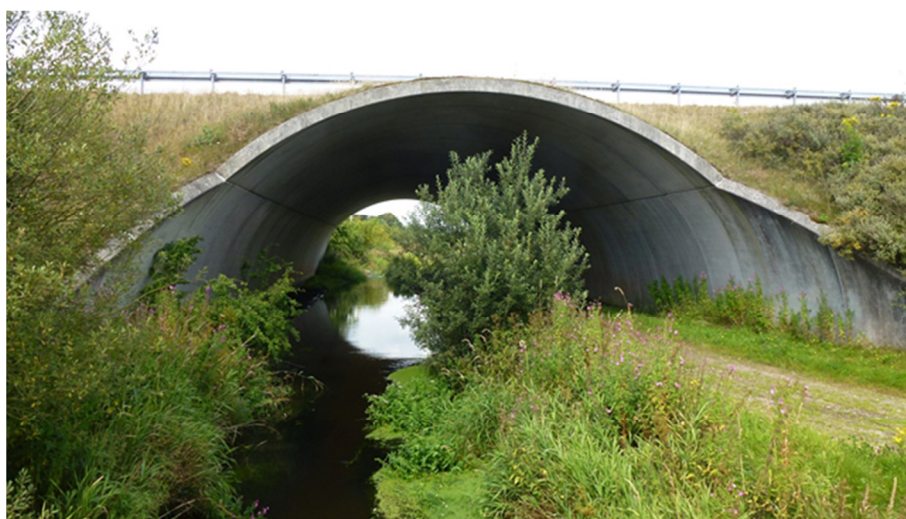
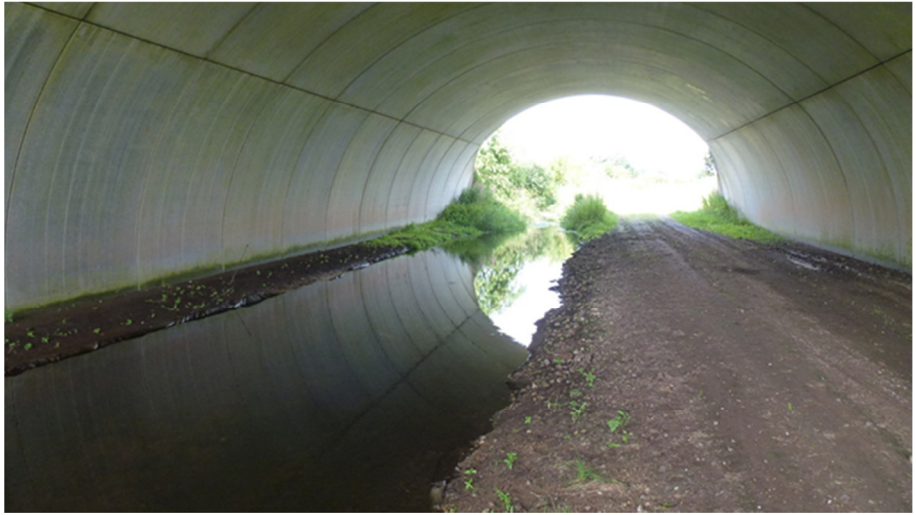
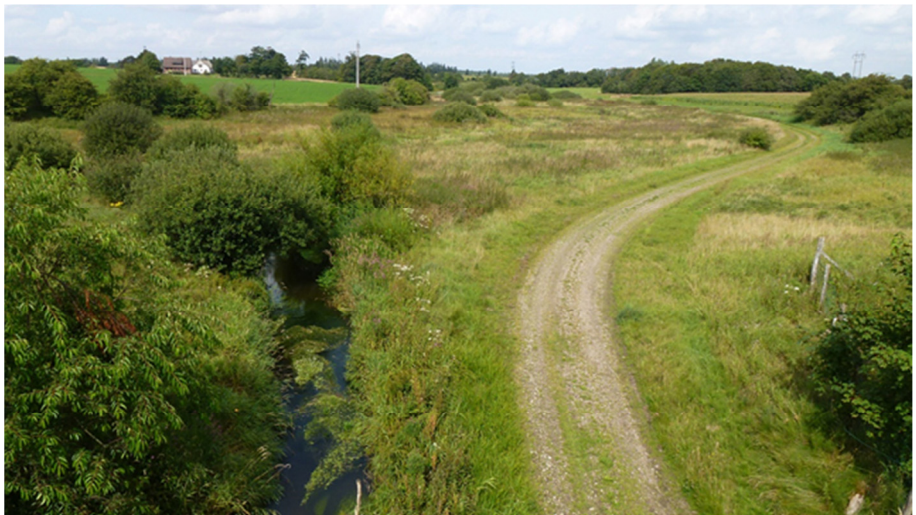
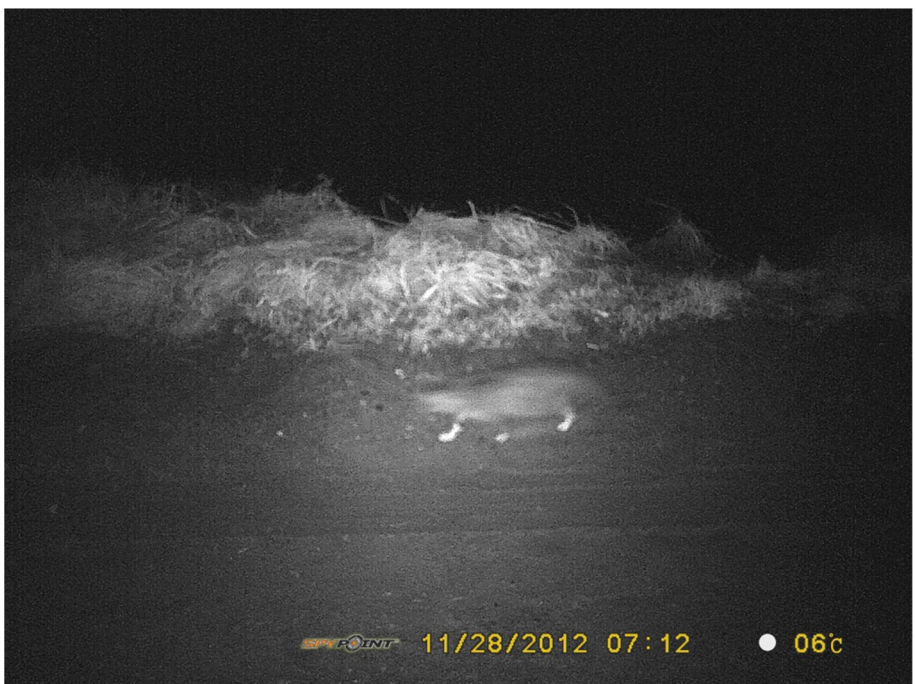
## Bilag 2.

Omgivelserne ved Stilde Å (Kolding-Esbjerg motorvejen). Dimensioner af fauna/menneskepassagen samt arealet (%) af udvalgte landskabsparametre indenfor en 200 m bufferzone fremgår af Tabel 1 (DDO 2010, © COWI ). Vildtkamera foto: kat (Fotos: Aksel Bo Madsen).

Passagen ved Stilde Å (Bilag 2) er primært omgivet af lysåben natur/mark på begge sider. Passagen ved Vejen Mose (Bilag 3) er primært omgivet af lysåben natur mod nord og lysåben natur/skov på den sydlige side. For Åkær Å's vedkommende er der skov/mark/lysåben natur på såvel den nordlige som sydlige side af motorvejen (Bilag 4). Dalbroen er meget bred og høj og tilgodeser muligheder for et meget bredt udsnit faunaen, såvel flyvende som landlevende arter.

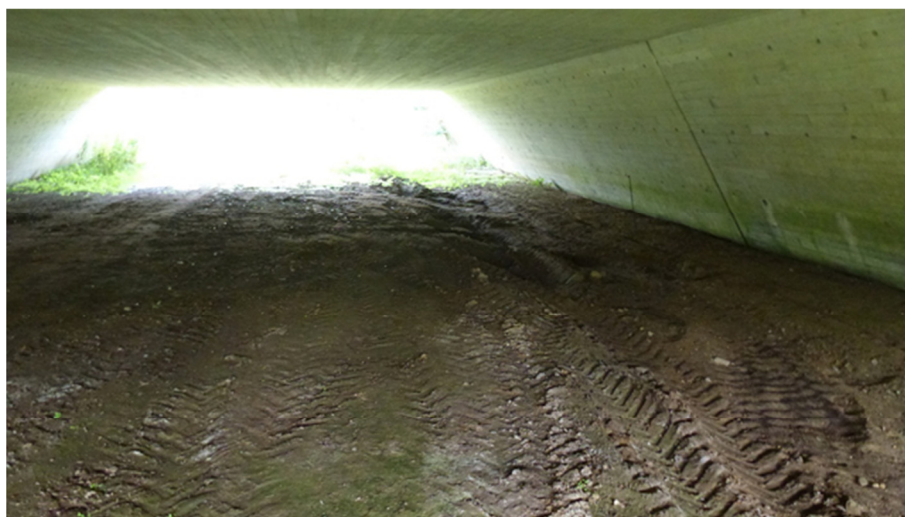
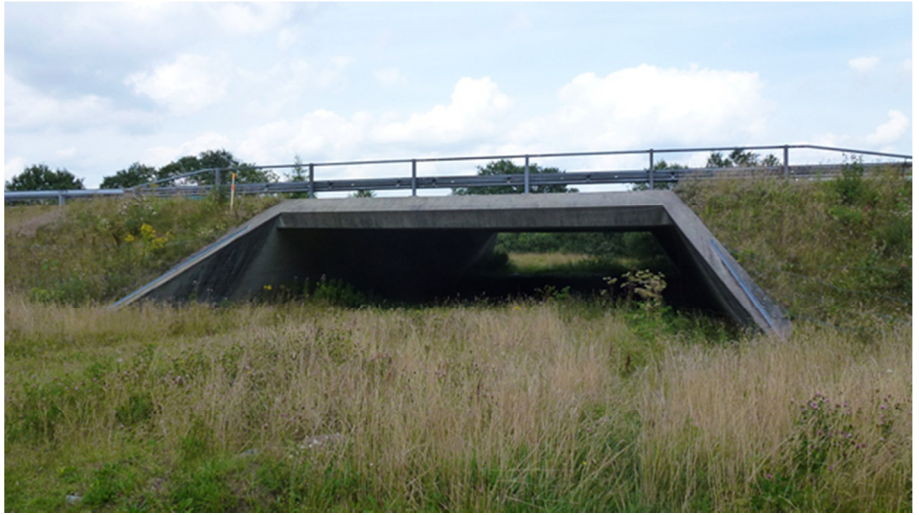
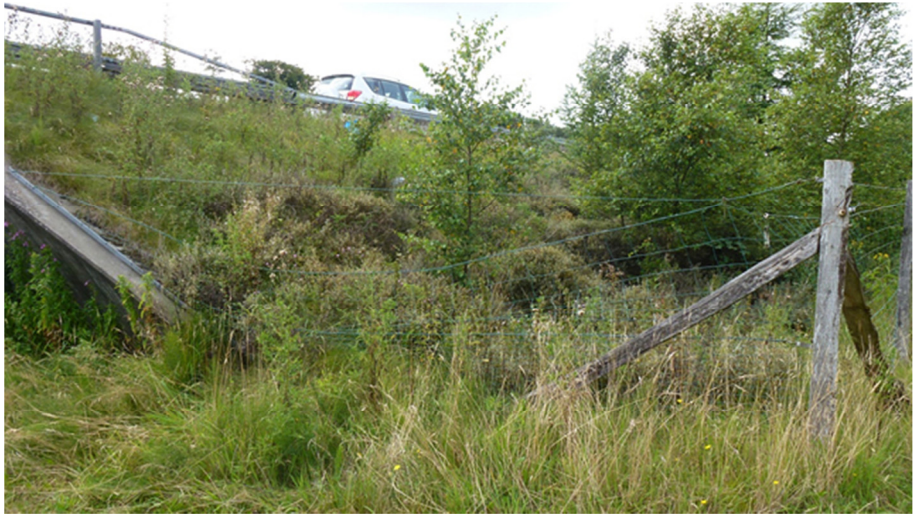
### Bilag 3

Omgivelserne ved Vejen Mose (Kolding-Esbjerg motorvejen). Dimensioner af fauna/menneskepassagen samt arealet (%) af udvalgte landskabsparametre indenfor en 200 m bufferzone fremgår af Tabel 1 (DDO 2010, © CO-WI). Vildtkamera foto: krondyr (Fotos: Aksel Bo Madsen).

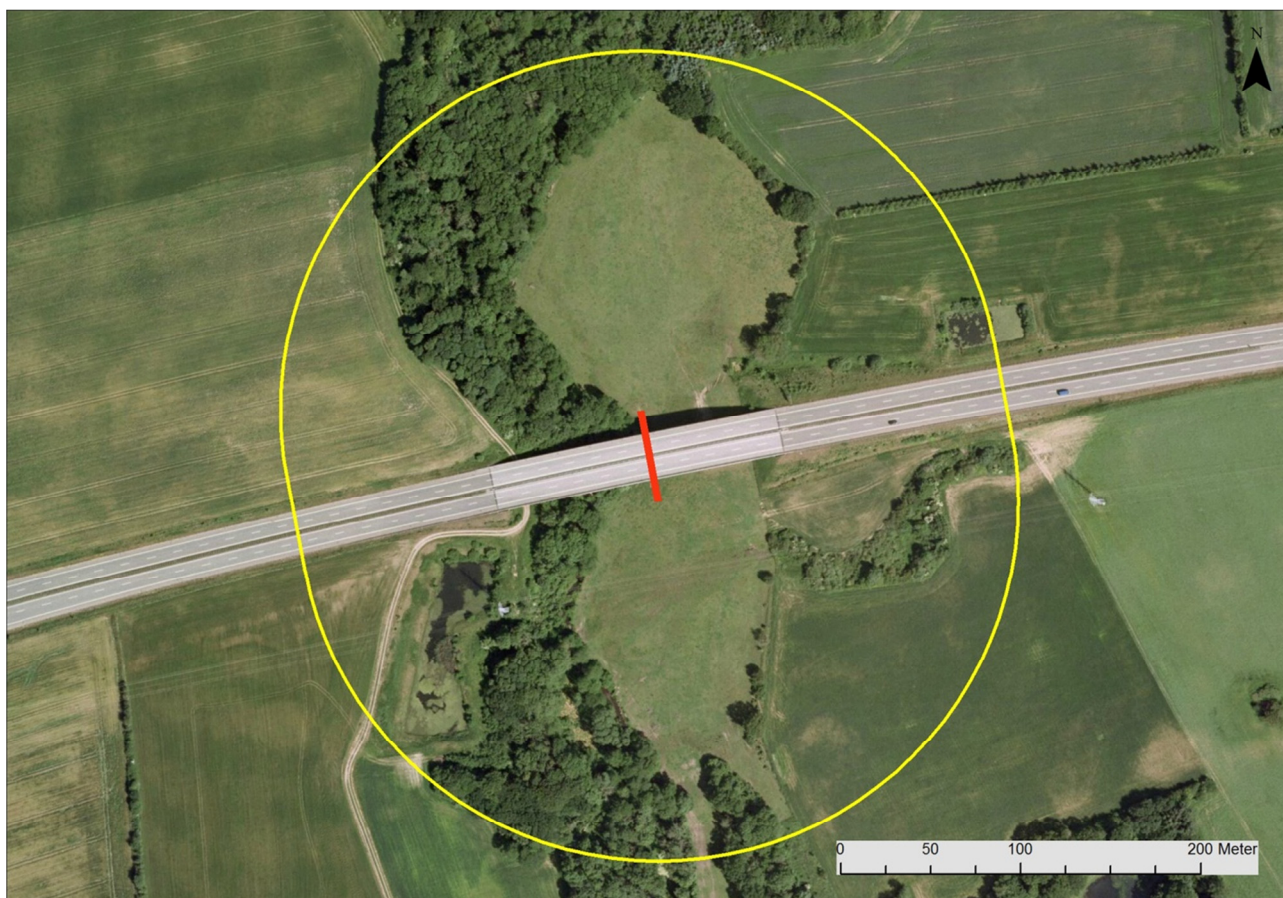
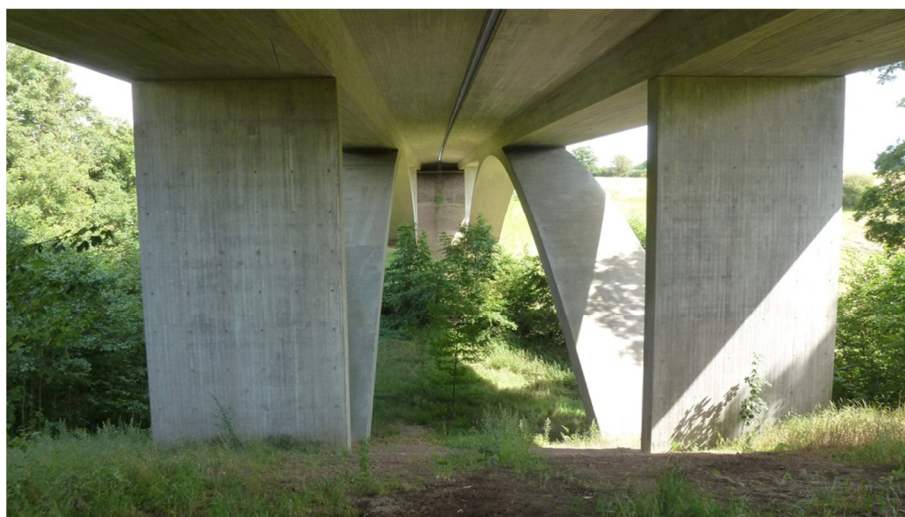
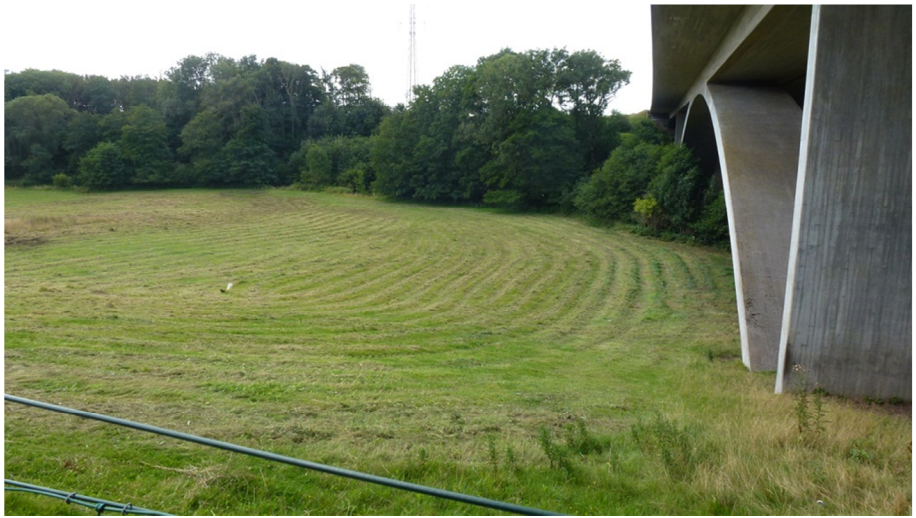
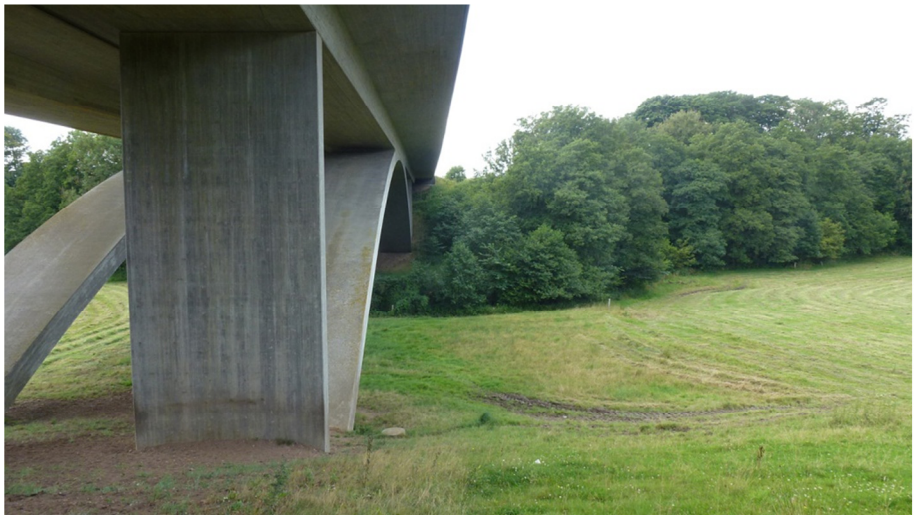
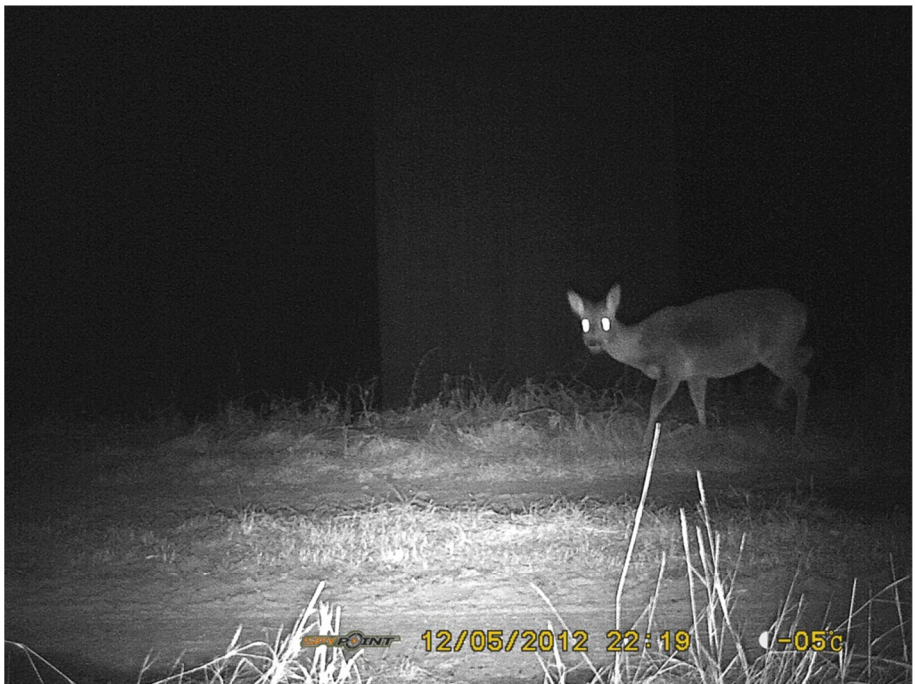
#### Bilag 4.

Omgivelserne ved Åkær Å (Kolding-Esbjerg motorvejen). Dimensioner af fauna/menneskepassagen samt arealet (%) af udvalgte landskabsparametre indenfor en 200 m bufferzone fremgår af Tabel 1 (DDO 2010, © COWI ). Vildtkamera foto: rådyr (Fotos: Aksel Bo Madsen).
